EFTIRLITSSKÝRSLA

Dagsetning 23.9.2011
Fyrirtæki Sorpurðunarsvæði
Hornafjarðar á Mel í landi Fjarðar í
Lóni, 781 Hornafjörður í Lóni
Heimilisfang starfsleyfishafa:
Hafnarbraut 27, 780 Höfn
Kennitala 590169-4639
Isat nr.
Starfsemi Sorpurðurn

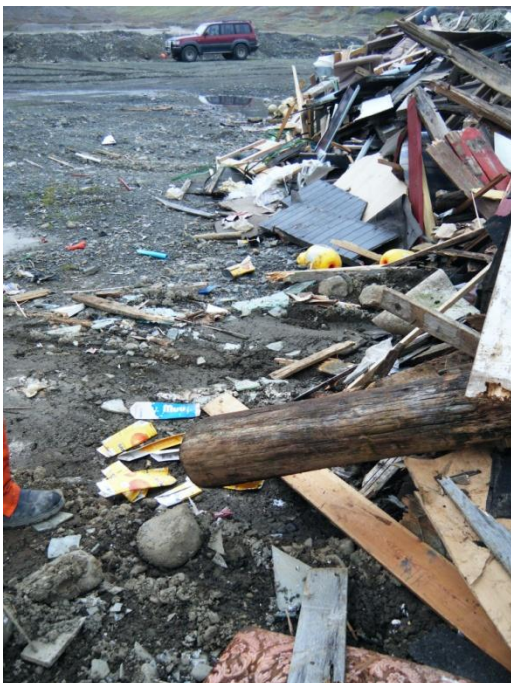
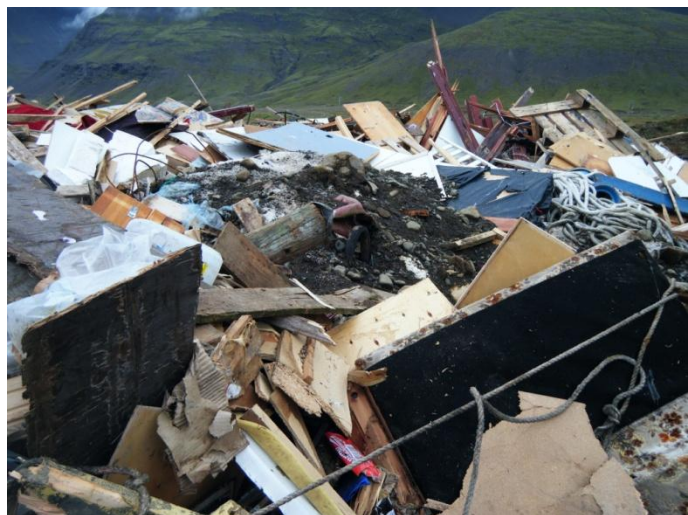
Tekið er á móti grófum úrgangi til urðunar ofan á svæði sem áður hefur verið urðað í. Markmiðið er að hækka landið með því að setja á það ca 1-2 m af úrgangi og síðan jarðvegspekju. Með þessu móti er hægt að fullnýta svæðið og koma öllum staðnum í sömu eða svipaða hæð. Þar sem unnið er ofan á eldra lagi af úrgangi er ekki unnt að leggja í gryfju eða urðunarreinar og þar af leiðandi aukin hætta á foki. Því miður kemur fyrir að auk járns, timburs og grófs úrgangs slæðist með léttari úrgangur og m.a.s. pokar með heimilisúrgangi. Einnig hefur enn verið losaður saltúrgangur frá fiskvinnslu á svæðið, en í honum hefur verið fiskafskurður sem vargfugl leggst í og dregur um svæðið. Áður hafa verið gerð tilmæli um að slíkur úrgangur verði lagður í gryfju með lífrænum úrgangi. Þessi grófi úrgangur hefur ekki verið þakinn með jarðvegi daglega í lok dags og ekki heldur verið sett net yfir.

Myndirnar að neðan sýna jaðar grófa úrgangsins. Ca. 2ja m bunki af grófum úrgangi, en í honum leynist plastefni, mjólkurfernur o.fl. sem auðveldlega fýkur frá ef hveisir.

3.9 Úrgangur sem lagður hefur verið í urðunargryfju skal birgður samdægurs. Urðunarreinar skulu eftir fyllingu huldar jarðvegslagi eða lagi úr sambærilegu efni, minnst 100 sm þykku. Undirrituð hvetur til að grófur úrgangur verði þakinn oftast en gert er. Ef ekki er hægt að gera það með jarðvegi í lok dags ætti að nota net. Það er mat undirritaðrar að óþarflega stórt svæði hafi verið ópakið við aðkomu.

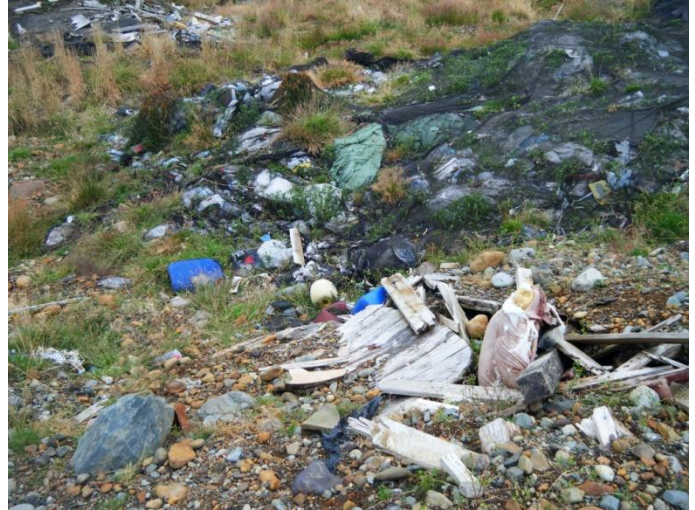
Allvíða um sér í úrgang á eldri urðunarreinum svæðisins. M.a. er á allstóru svæði heimilisúrgangur undir neti og blandaður úrgangur sem nokkuð langt er síðan unnið var með.

Það hefur verði mat eftirlitsaðila að net sé ígildi jarðvegspekju, enda ekki fok frá efni þar undir, né heldur kemst vargfugl að ruslinu. Ekki hefur þótt ástæða til að gera aths. við þetta verklag og hefur það áður verði kynnt Umhverfisstofnun án þess að aths. væru gerðar.

Hins vegar ætti að loka eldri vinnslusvæðum með jarðvegi þannig að úrgangur standi ekki uppúr jarðvegi og tryggja að ekki geti fokið um eða út af svæðinu.

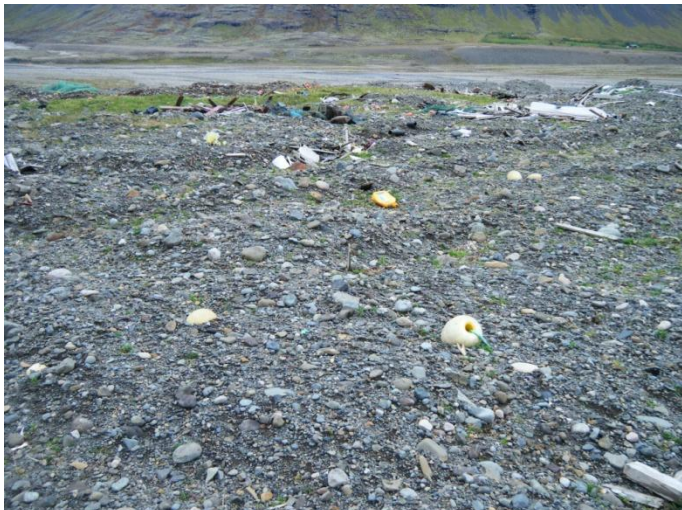
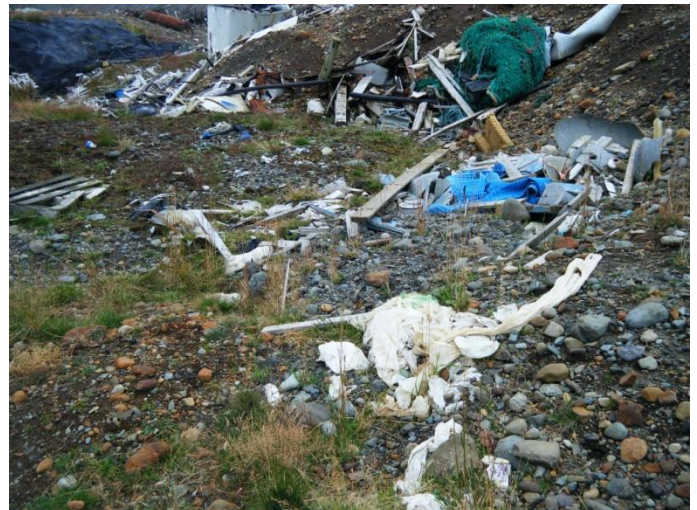
Með því að ganga meðfram girðingu norðan og austan við urðunarsvæðið var staðfest að fokefni var nánast ekkert í girðingunni. Hins vegar má á nokkrum stöðum sjá rusl í holum og dældum frá girðingunni innan svæðisins í landi sem búið er að urða í. Með því að tína þetta rusl upp og slétta svæðið næst girðingu mætti gera urðunarstaðinn meira aðlaðandi fyrir utanaðkomandi.

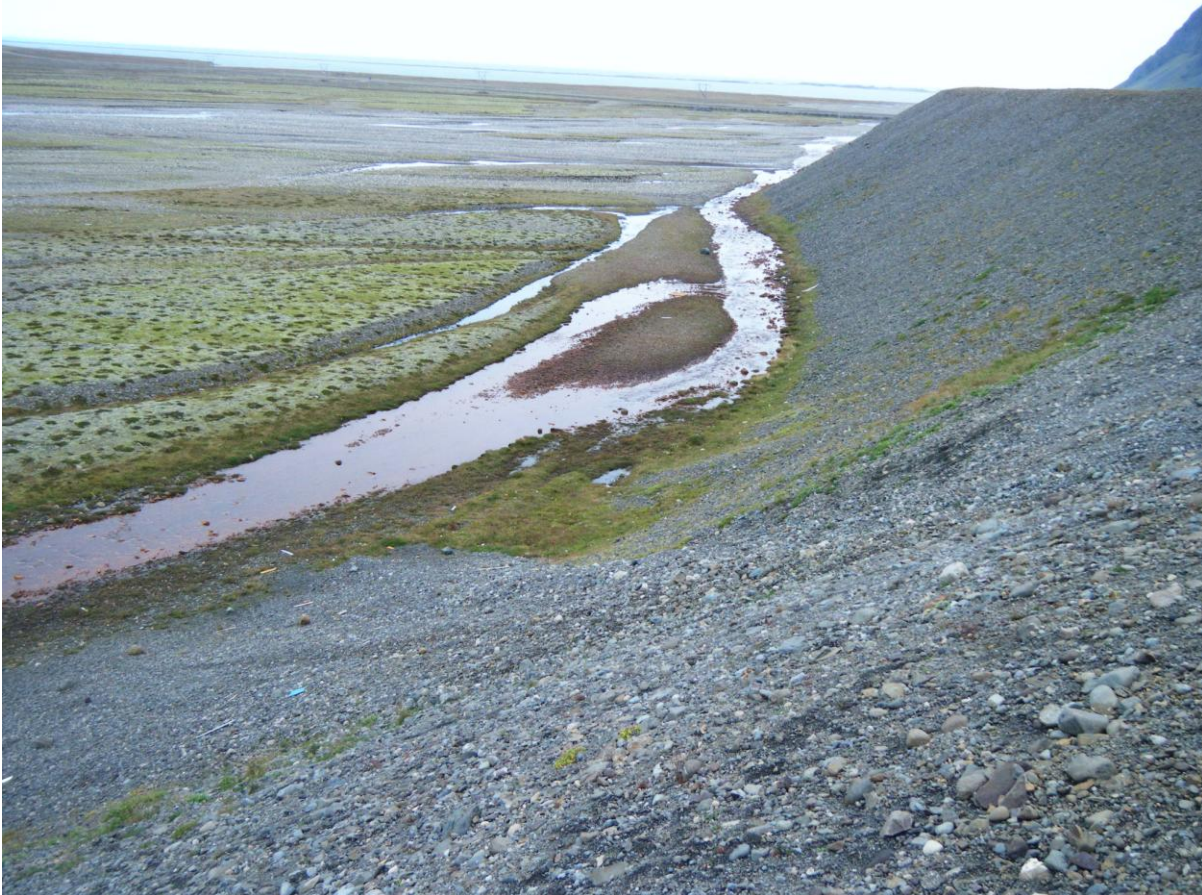
Á nokkrum stöðum hefur fokefni borist út fyrir girðingu, aðallega norðan við urðunarsvæðið, þ.e. í bakka niðri við gamlan farveg Fjarðarár. Ekki sást fokefni á áreyrunum sjálfum eða við þjóveginn.

Ef myndin að ofan prentast vel má sjá spýtur og fokefni neðst í öldunni við Fjarðarána.

Fulltrúi rekstraraðila var sammála því að taka þyrfti fokefni úr öldunni við Fjarðarána og kvaðst myndi fá starfsmenn áhaldahúss sveitarfélagsins til verksins.

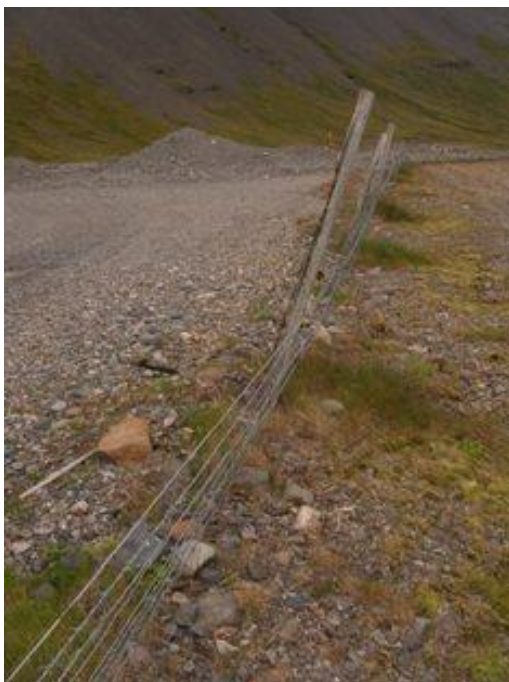
Myndin t.v. er úr skýrslu í kjölfar eftirlits 5.7.2011. Texti með myndinni var þessi: „Girðing að hluta til illa farin og ekki fjárheld“

Hér með er ítrekuð nauðsynlegt þess að girðingar séu gengnar og lagfærðar, að lágmarki einu sinni árlega á vorin og síðan eftir þörfum. Fyrir næsta vor verður að lagfæra og/eða endurnýja girðingu, þ.e. áður en fé fer á fjall. Einnig ætti að setja það verklag að sjáist fé inni á urðunarsvæðinu verð leitað að innkomu í girðingu og henni lokað.

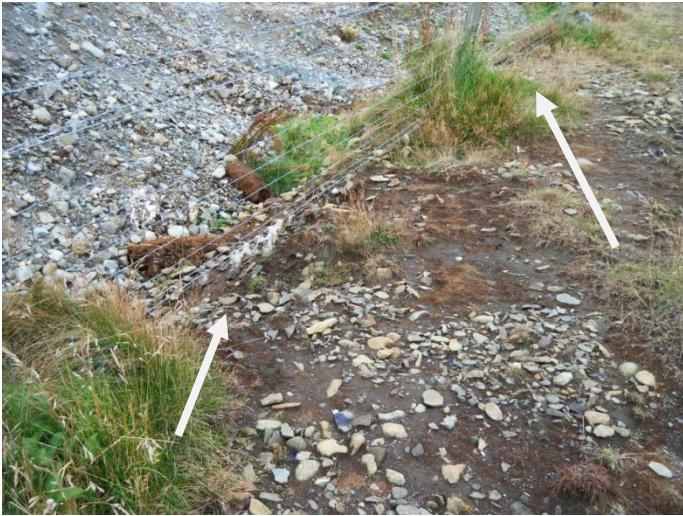
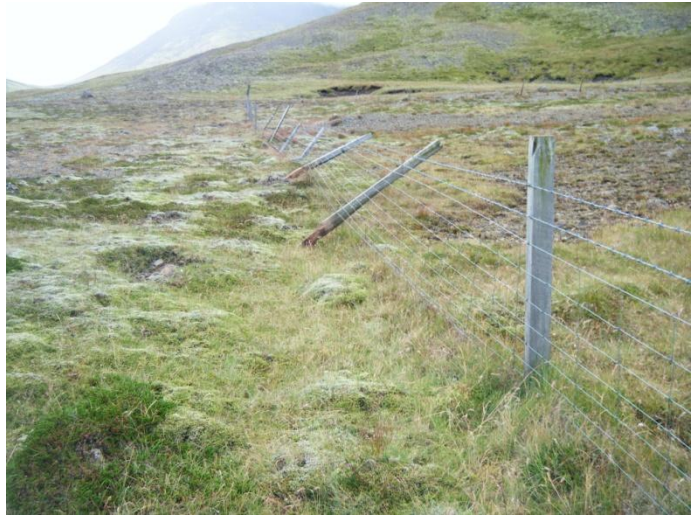
austurkant urðunarsvæðis og sýna að girðingin er ekki fjárheld. Mynd t.v. Ull á gaddavírsstreng neðst á girðingu og renna undir. Þarna hefur fé augljóslega farið undir girðinguna. Mynd t.h. Lausir staurar.

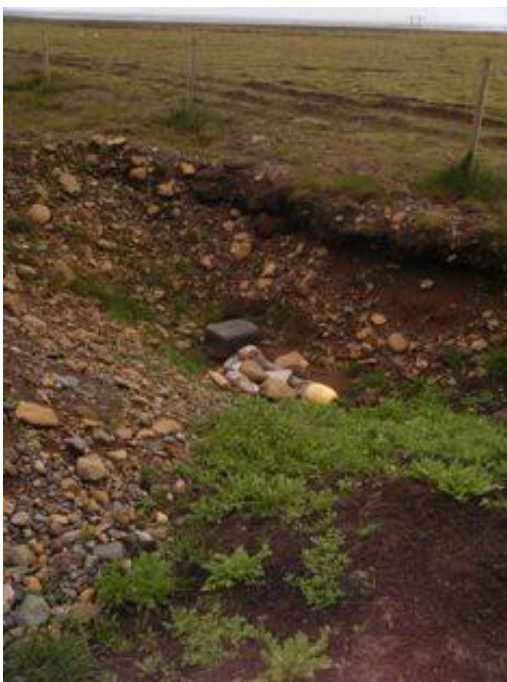
Myndin t.h. var tekin 5.7.2011 og fylgdi skýrslu dags. 19.7.2011

„Fokrusl í skurði þar sem seyra er losuð og áform eru um að gróðursetja skjólbelti“

Innan urðunarstaðarins ætti að tína upp fokefni sem situr í lægðum, t.d. á svæðinu austast þar sem undir er lífrænn úrgangur.

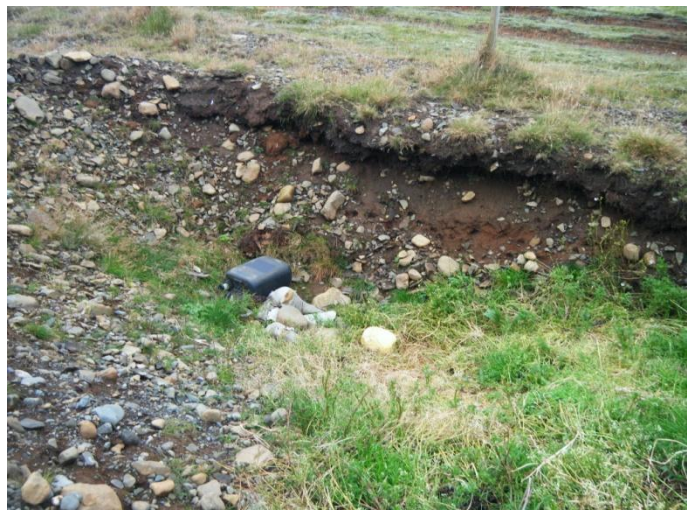
Myndin hér að neðan er tekin 23.9.2011 og sýnir sama fokefni á sama stað. Á báðum myndunum sést á vegslóða sem liggur utan við urðunarsvæðið.

Eindregið er hvatt til að tína upp fokefni og snyrta ásýnd svæðisins.
