Varðar botnþykktarmælingar á geymi T2021 í nýrri olíubirgðastöð Olúdreifingar ehf. á Ísafirði

Þykkarmælingar á svartolíugeymi á Bolungarvík

ULTRASONIC THICKNESS MEASUREMENT

UTM SKÝRSLA NR. 1501

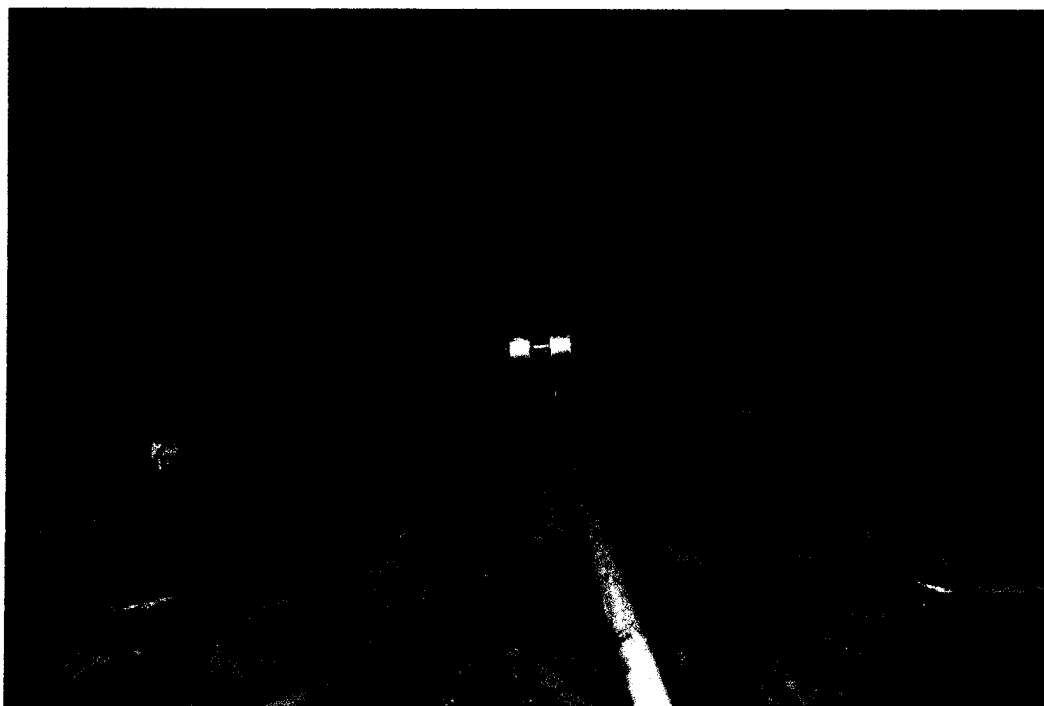
Geymir lítur mjög vel út að innan.
