Hvenær eru framkvæmdir afturkræfar

Ársfundur náttúruverndarnefnda 2013

Kristín Salóme Jónsdóttir

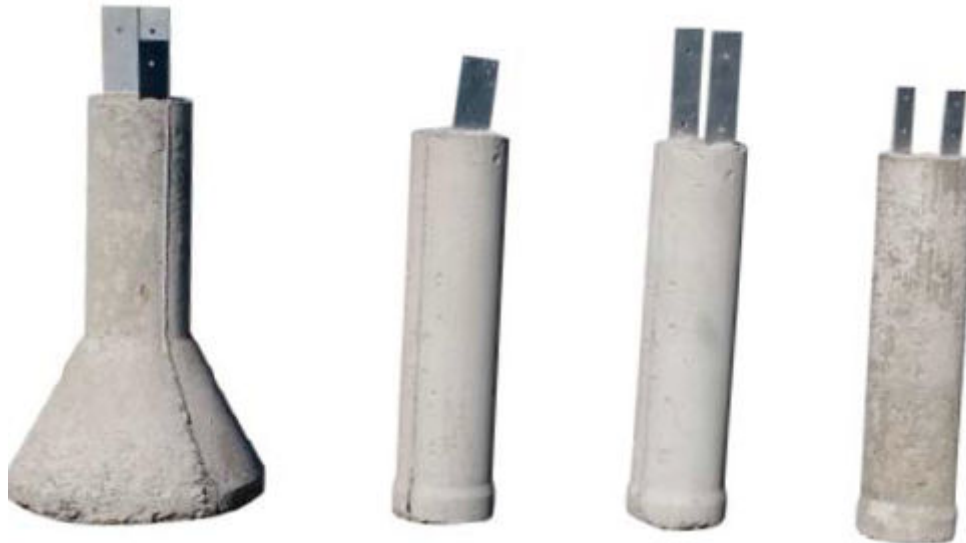
Steypustöplar fyrir sólpalla og minni garðhús

- Tilbúnir steypustöplar með járnum til festingar við tréverk auðvelda uppsetningu á sólpöllum,
- skjólveggjum og minni garðhúsum.
- 1. Undirstaða fyrir smáhýsi, hæð 90 sm,
- 2. Steyptur 20 sm stöpull, hæð 80 sm.
- 3. Steyptur 20 sm stöpull, hæð 80 sm.
- 4. Steyptur 20 sm stöpull, hæð 80 sm. Myndin er af heimsíðu Húsasmiðjunnar.

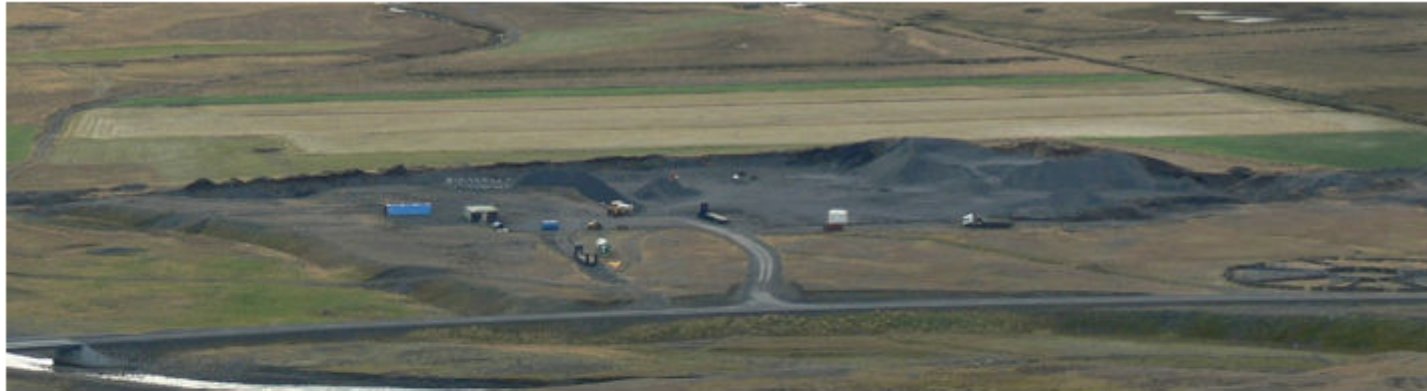
Náma í Bessastastaðamelum. Þarna var m.a. tekið efni til steypuframleiðslu og vegagerðar. Við frágang námunnar var lögð áhersla á að ganga frá jörðum námunnar og fella efnishauga að bökkum hennar til þess að haugarnir væru síður sýnilegir. (10.2010)

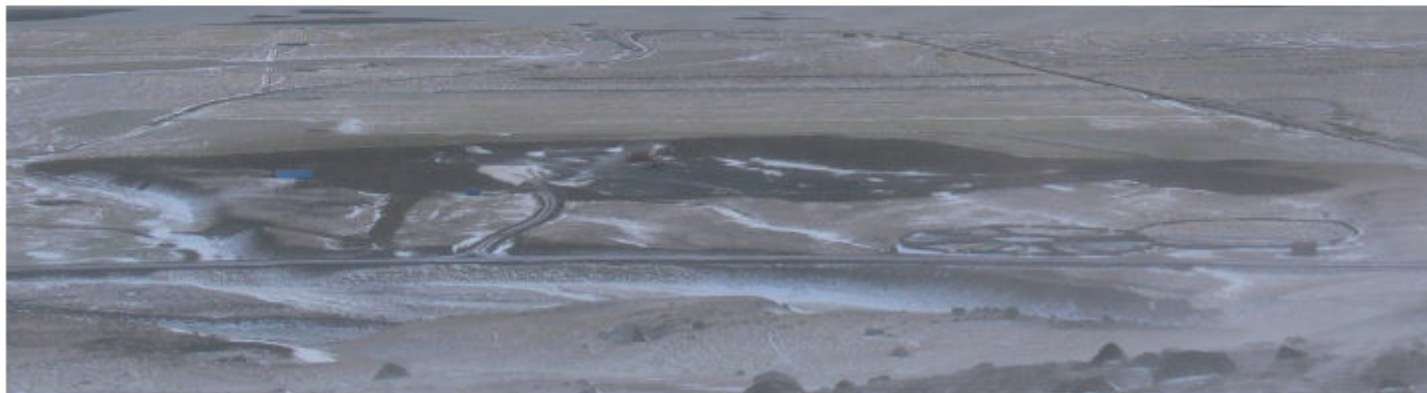
Náman að loknum frágangi.(11.2010)

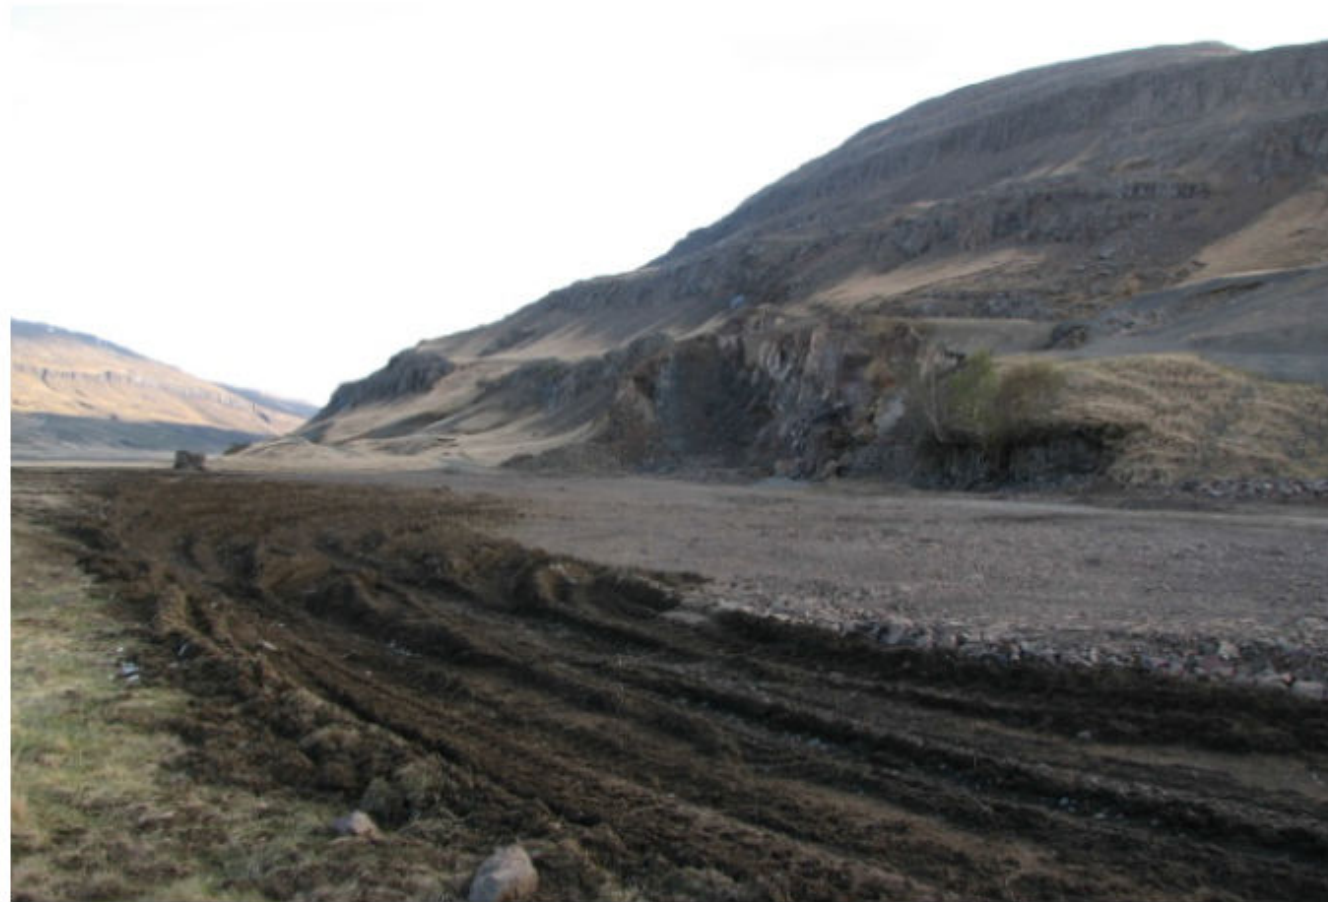
3.2 Drangseyrarnáma í Fljótsdal

Úr þessari námu var tekið grjót í rofvörn við frárennisskurð Kárahnjúkavirkjunar. (10.05.2007)

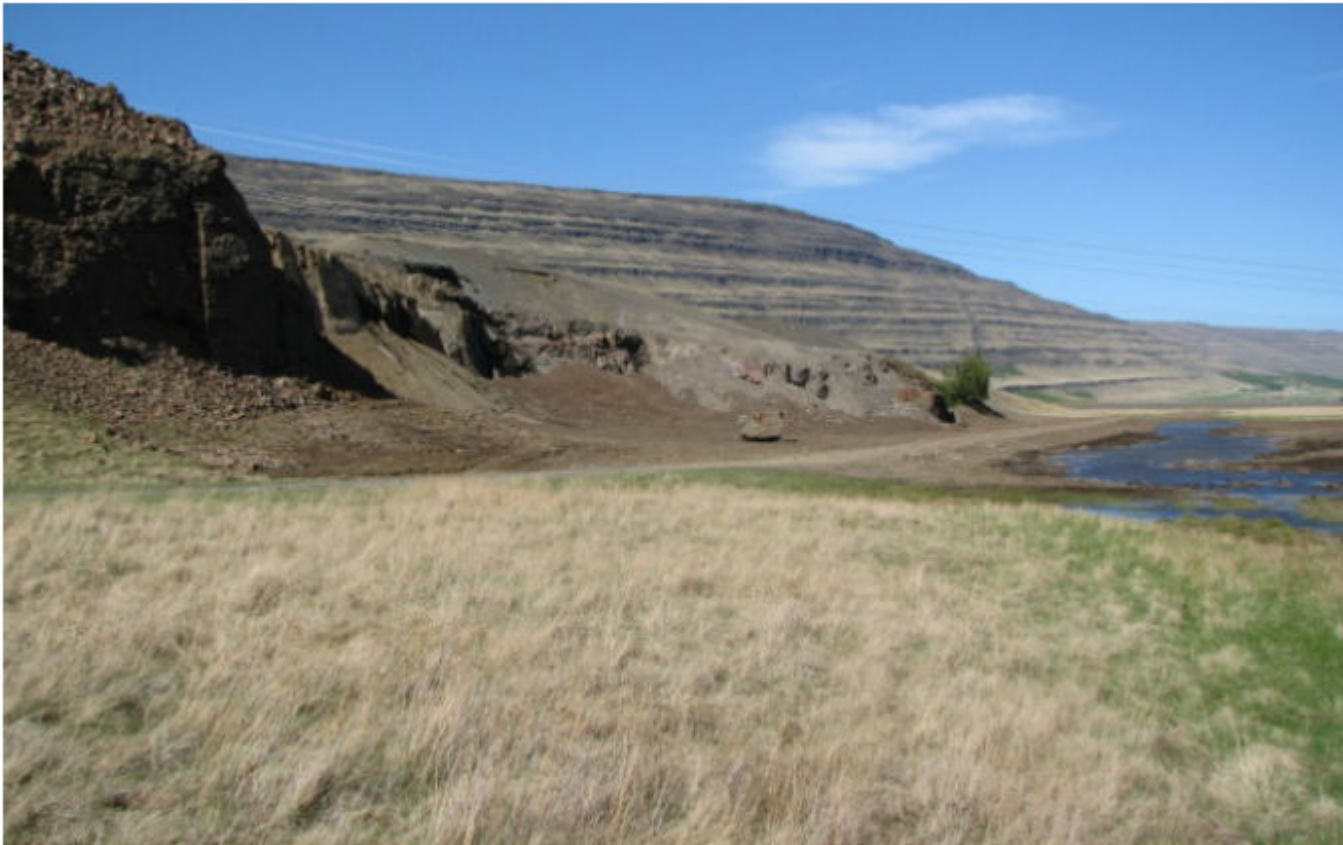
Við frágang námunnar nýttist efni úr námuplani til að gera fláa við bergstál í líkingu við brekkur sem sjá má neðan kletta innan við námuna. Lífrænn jarðvegur sem féll til við gróft frárennisskurðar nýttist við frágang námunnar. Vegur var endurbyggður um námuplan. (06.06.2007)

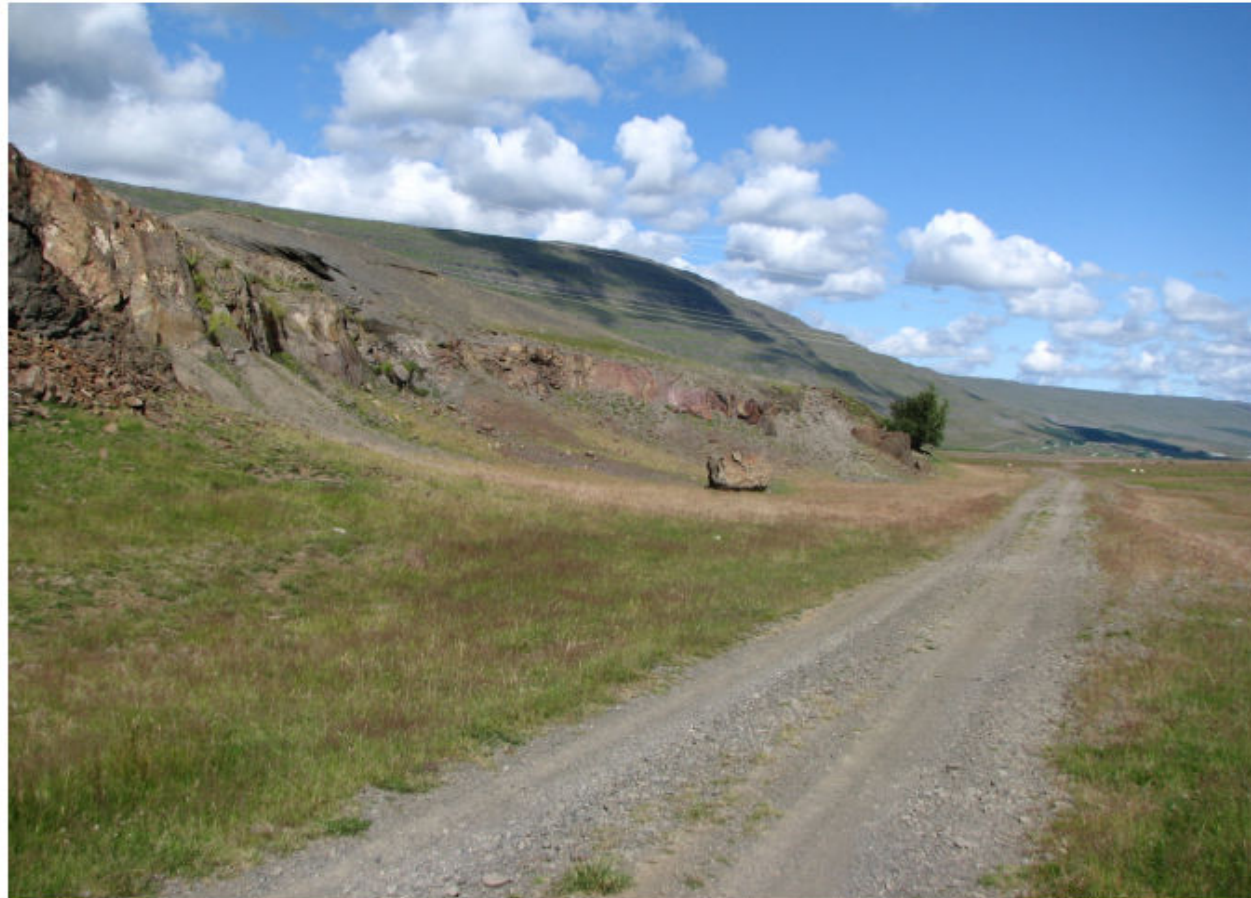
Uppgræðslu námunnar lokið. (06.08.2010)

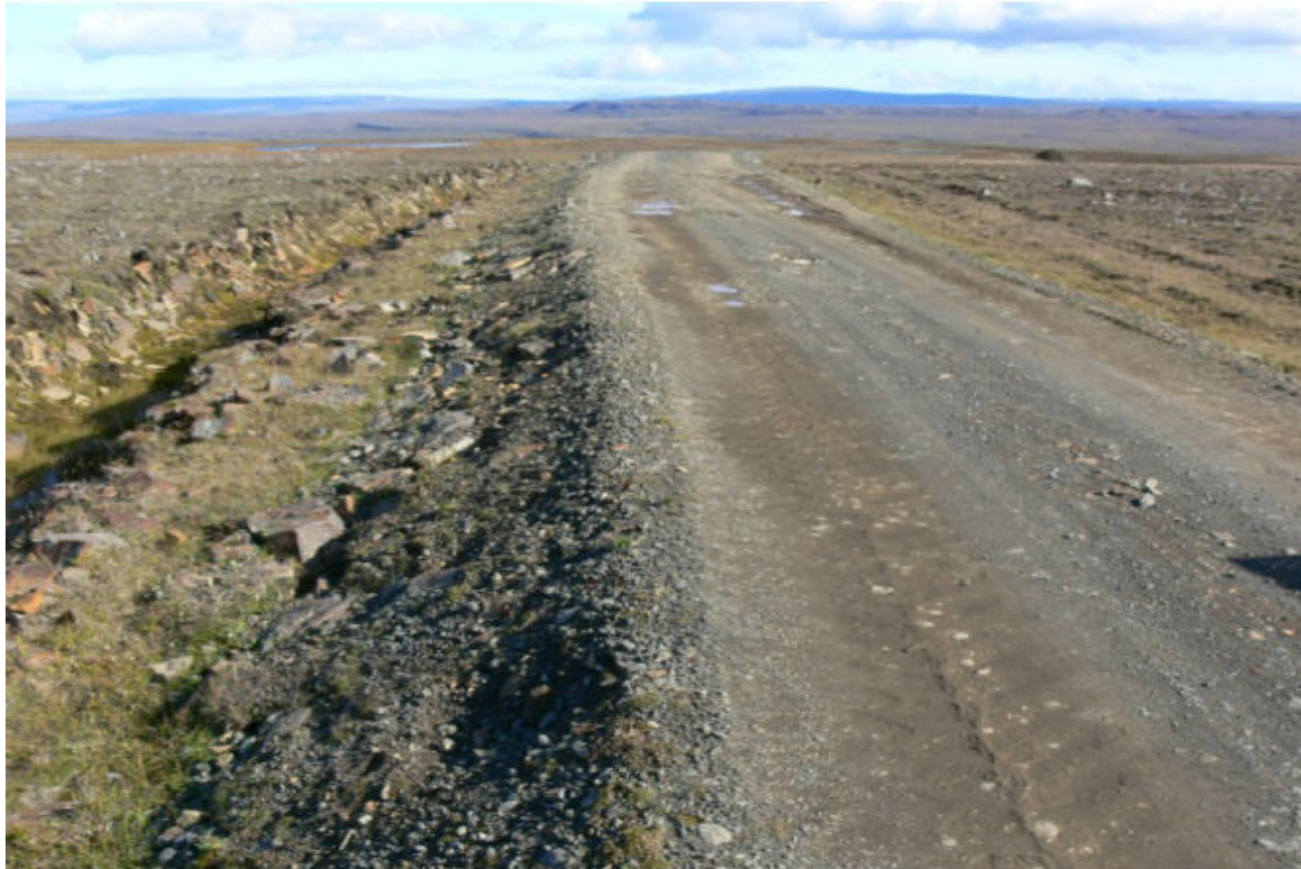
4.1 Vegur milli Kárahnjúkavegar og Fljótsdalsheiðarvegar (aflagður)

Vegur milli Kárahnjúkavegar og Fljótsdalsheiðarvegar skammt norðan Laugarár. Ekki var talin þörf á þessum vegi þar sem Fljótsdalsheiðarvegur tengist Kárahnjúkavegi við Laugará. (09.09.2009)

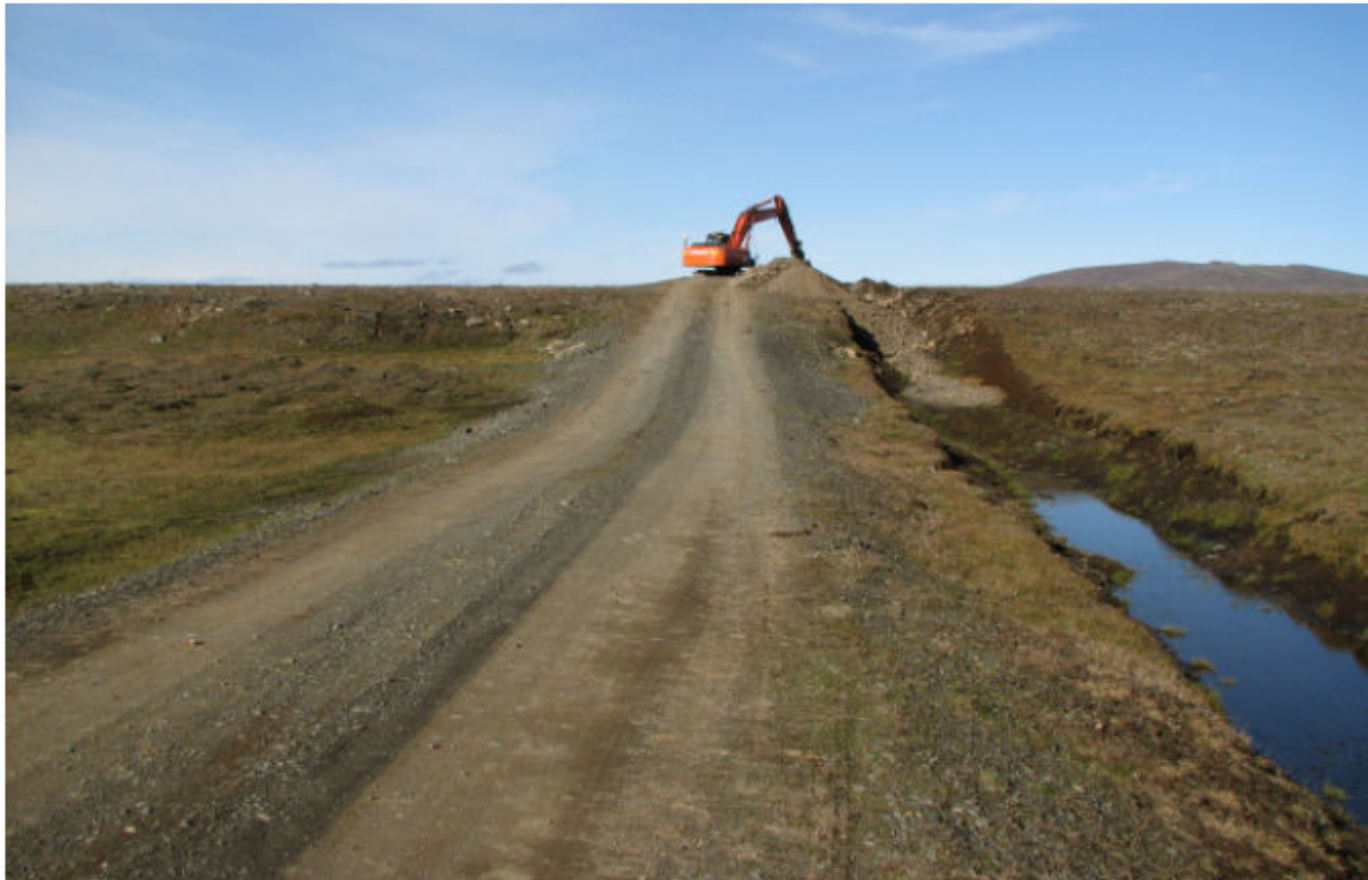
Við frágang vegarins var fyllingu mokað aftur í skurðinn. Umframefni var komið fyrir í gamalli gryfju við Fljótsdalheiðarveg.
(10.09.2009)

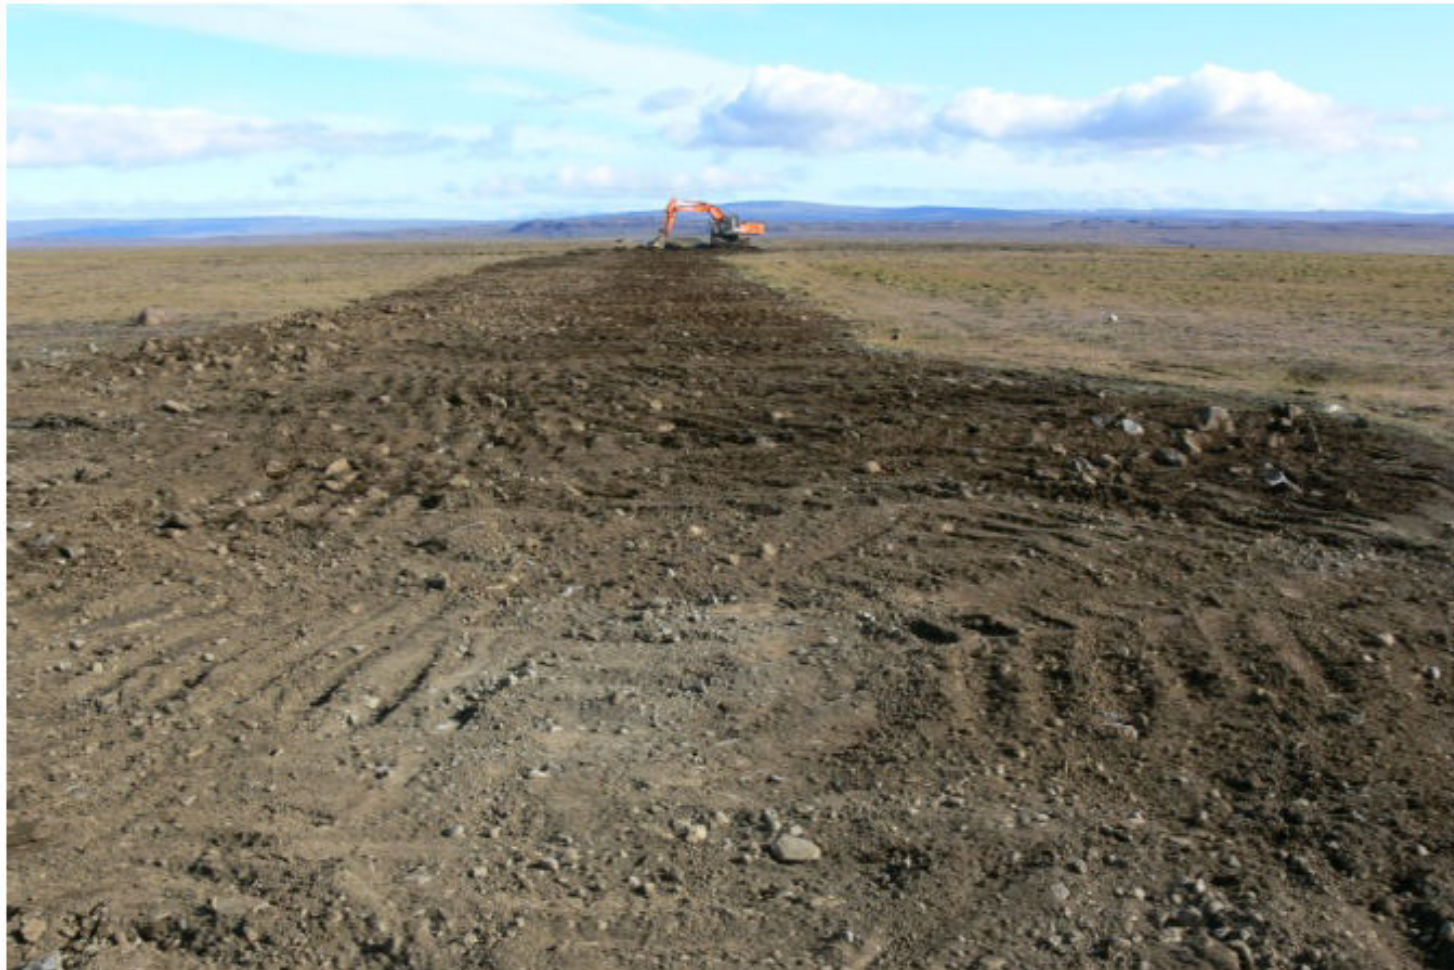
Frágengið vegsvæði. Raskað svæði verður grætt upp. (09.09.2009)
