**Grænt bókahald aflþynnuverksmiðju**

**Becromal Iceland ehf.**

**Skýrsla ársins 2011**

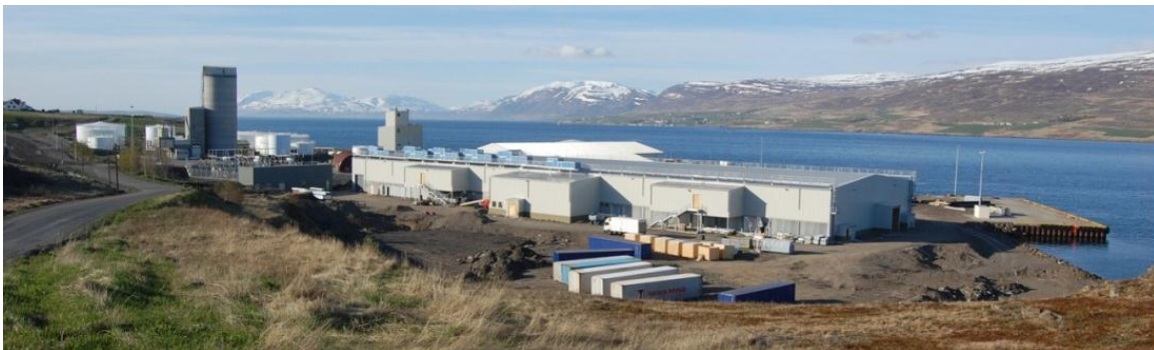
Mynd 2 Verksmiðja Becromal.

Aflþynnuverksmiðja Becromal Iceland ehf. er staðsett á skipulögðu iðnaðarsvæði á Krossanesi 4 á Akureyri. Verksmiðjuna og nánasta umhverfi hennar má sjá á mynd 1. Verksmiðjan sjálf er er sýnd á mynd 2.

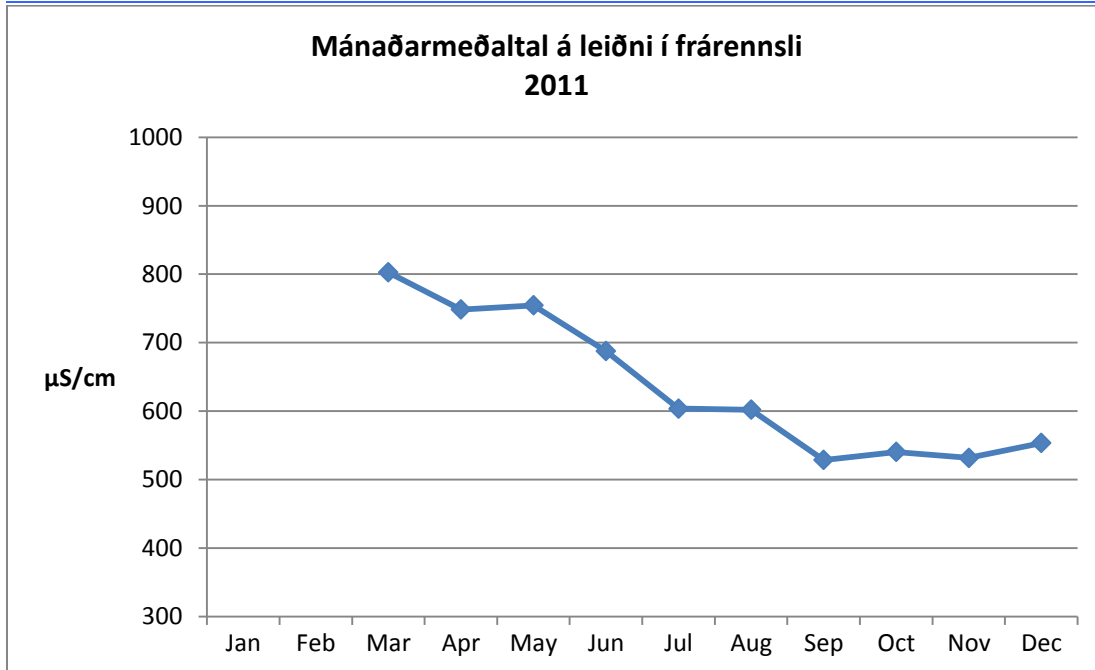
Mynd 3 Mánaðarmeðaltal símmælinga á leiðni í frárennsli árið 2011

Sjálfvirk mæling á sýrustigi (pH) í frárennsli verksmiðjunnar sem fer í fráveitukerfi Akureyrarbæjar hófst á árinu 2010. Símmælingar á leiðni frárennslis hófust 1. apríl 2011 og niðurstöður fyrir þær mælingar eru sýndar á mynd 3. Lækkun á leiðni má rekja til minnkandi framleiðslu á síðari hluta ársins.

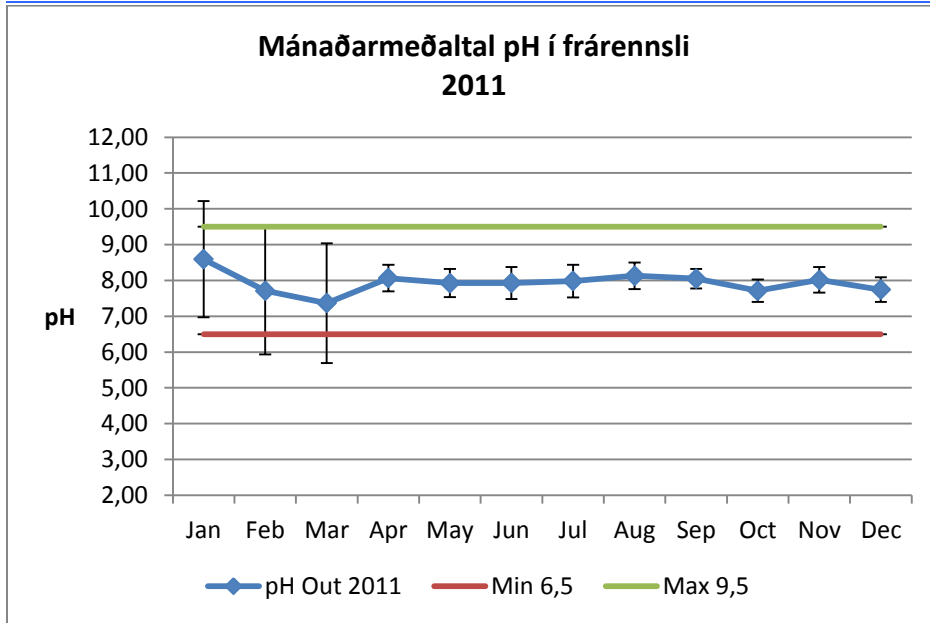
Mynd 7 Mánaðarmeðaltal símælinga á sýrustigi (pH) í frárennsli árið 2011

Til upplýsinga er sýnt mánaðarmeðaltal og staðalfrávik sýrustigs á mynd 7. Staðalfrávik sýnir bilið milli hæsta og lægsta mælda gildis frá reiknuðu meðaltali. Umtalsverðan mun má sjá milli fyrsta ársfjórðungs 2011, þegar sýrustig fór útfyrir mörk og síðari hluta ársins eftir að breytingar voru gerðar á frárennsliskerfinu, en eftir það var sýrustigið stöðugra og hélst innan marka í starfsleyfi. Á mynd 8 má sjá mánaðarlegt hlutfall mælinga sem voru innan marka starfsleyfis. Sýrustig í frárennsli Becromal var innan marka starfsleyfis (pH 6,5 – 9,5) 358 af 365 dögum eða 98,1% tímans á árinu 2011.
