EFTIRLITSSKÝRSLA

Sorpurðunarstaður Vopnafjarðarhrepps við Búðaröxl

Dagsetning 16. ágúst 2011
Fyrirtæki Vopnafjarðarhreppur,
sorpurðunarstaður við Búðaröxl
Heimilisfang Hamrahlíð 15,
690 Vopnafjörður
Kennitala 710269-5569
Isat nr.
Starfsemi sorpurðun

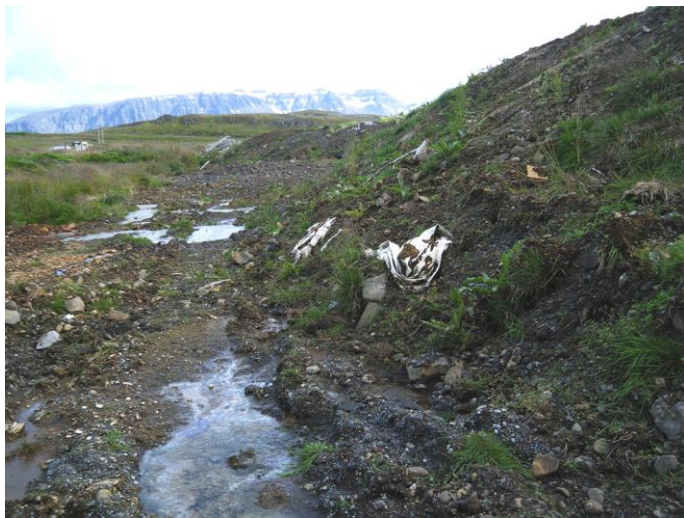
Yfirborð haugsvæðisins er mjög þokkalegt, nema á köntum þess. Á nokkrum stöðum sér á úrgang þar sem þekja hefur ekki verði nógu þykk, eða þar sem úrgangur hefur runnið fram af bökkum og ekki náðst að þekja. Þetta á einkum við um kantinn við læk norðan við urðunarsvæðið, en einnig á SV horni, þar sem nú eru urðunarreinar fyrir heimilisúrgang og lífrænan úrgang.

Skýr krafa er um að úrgangur sé hulinn í lok dags og einnig að svæðin séu gengin reglulega til að tína upp fokefni.

3.8 Úrgangur sem lagður hefur verið í urðunargryfju skal birgður samdægurs.

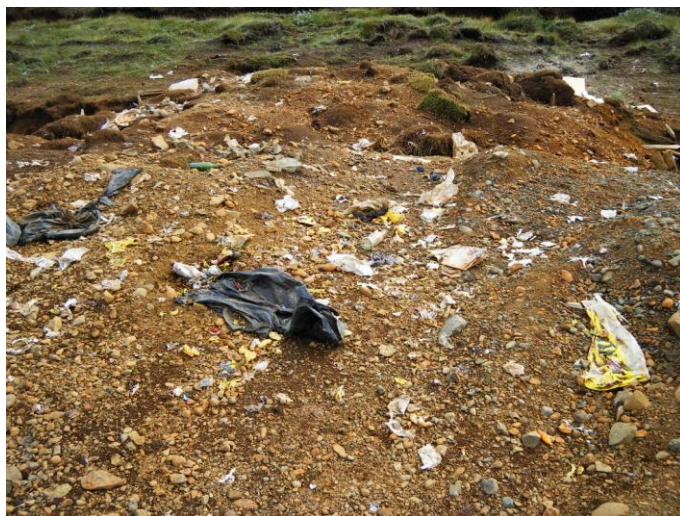
Fokefni er innan urðunarstaðarins, t.d. í

köntum urðunarsvæðis og í skurðum, en sorp virðist ekki berast út fyrir svæðið.

Mikilvægt er að svæðið sé gengið reglulega, að lágmarki vor og haust til að tína upp fokefni úr bökkum skurðum og skorningum innan svæðisins, til að tryggja að fokefni berist ekki út af svæðinu og gera svæðið meira aðlaðandi. 1.3 Berist á starfstímanum óeðlilega mikil mengun frá starfsemi urðunarstaðarins út í umhverfið, sér rekstraraðili um að koma í veg fyrir að mengunarefni haldi áfram að breiðast út. Rekstraraðila ber að hreinsa þá mengun sem kann að verða við óhöpp eða önnur atvik, á sinn kostnað.

Starfsleyfishafi hefur í tölvupósti gert grein fyrir að undanfarið hafi fokefni verið tínd af og til, en að greinilega þurfi að gera það oft og að það verði gert hér eftir.

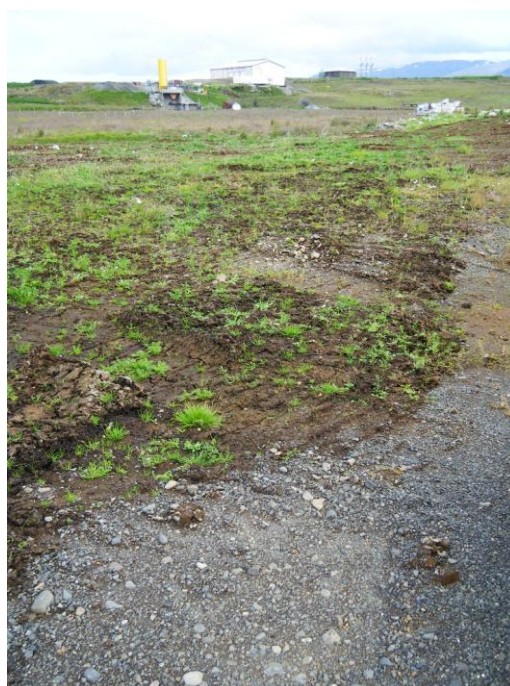
Þau svæði urðunarstaðarins sem nýlega er búið að leggja jarðveg yfir og loka eru mjög þokkaleg og þar sér ekki á úrgang upp úr þekju. Svipað má segja um kant á vesturhluta svæðisins sem snýr að nýjum þjóðvegi milli urðunarstaðarins og Nýpslóns.
