Varðar botnþykktarmælingar á úrgangsolúgeymi (fastanúmer vantar) í birgðastöð Skeljungs hf. í Vestmannaeyjum

Þykktarmælingar á úrgangsolúgeymi í Vestmannaeyjum

ULTRASONIC THICKNESS MEASUREMENT

UTM SKÝRSLA NR. 1289

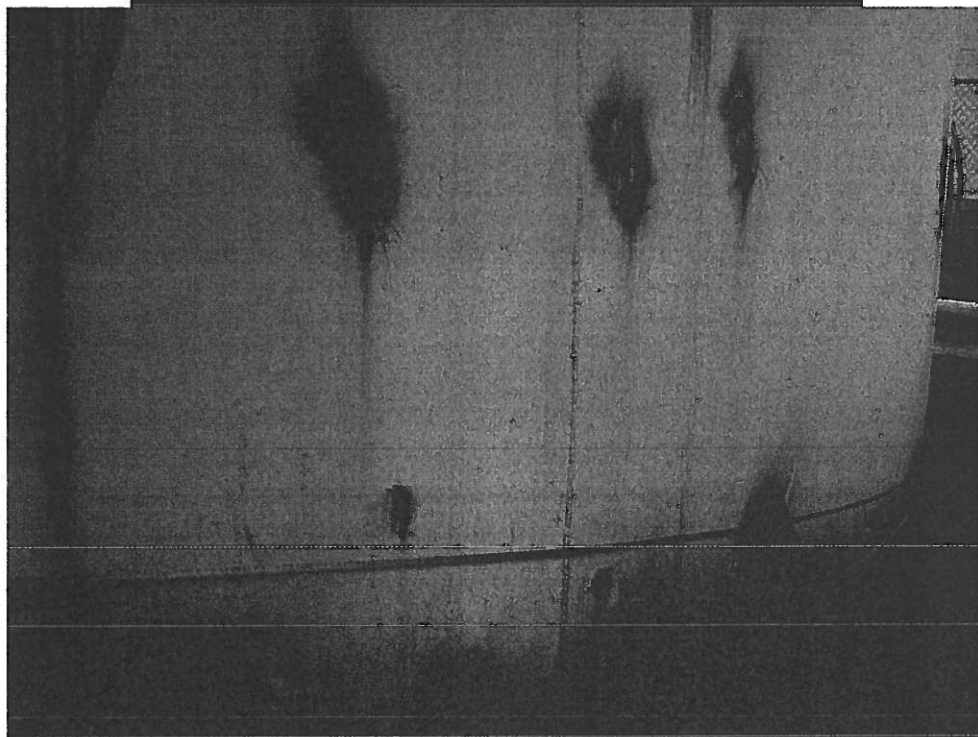
Myndir frá úrgangsolíugeymi í Vestmannaeyjum

Hliðar: Töluvert farið að sjá á málningu. Yfirborð slétt og mælingar góðar
