EFTIRLITSSKÝRSLA

Sorpurðunarstaður Breiðdalshrepps á Heydalamelum

Fyrirtæki Breiðdalshreppur
urðunarstaður á Heydalamelum

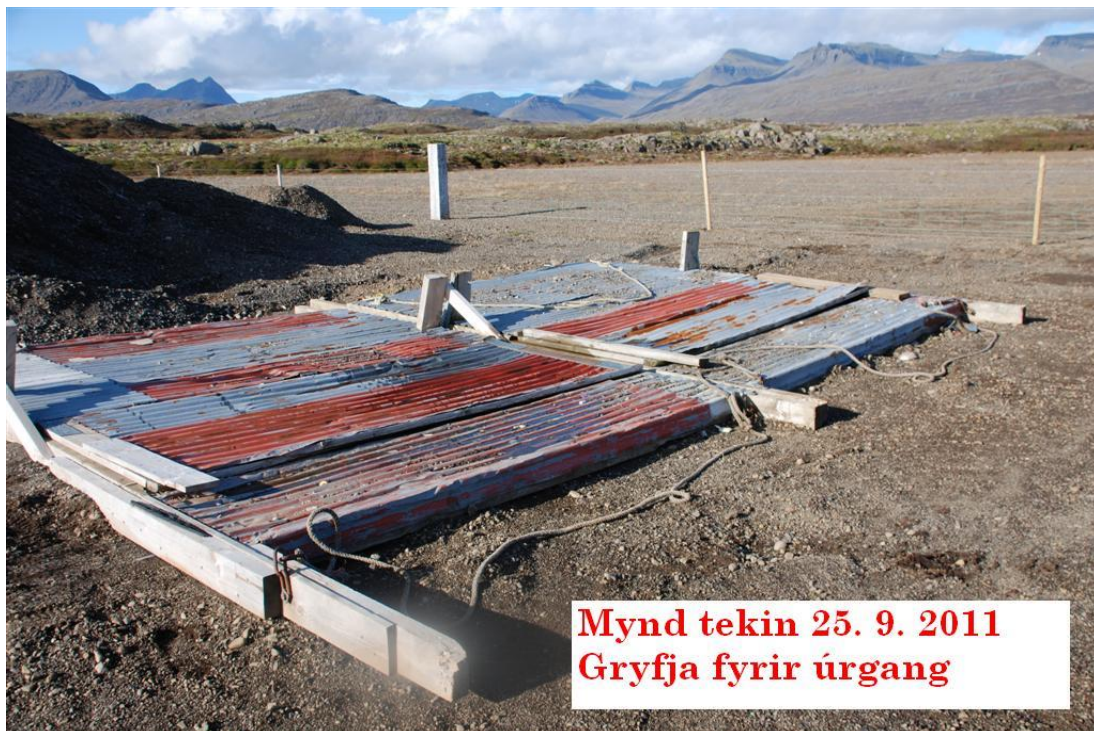
**Mynd tekin 25. 9. 2011
Gryfja fyrir úrgang**

Eftir að undanþága vegna urðunar af Fljótsdalshéraði og Seyðisfirði lauk og eftir að flokkun úrgangs á Breiðdalsvík var komin í fast form er urðun á svæðinu áætluð 40 til 60 tonn á ársgrundvelli. Grafín er djúp hola og henni lokað með hlera (sjá mynd) og þar er úrgangi sturtað niður og gryfju síðan lokað og ný grafín þegar sú eldri fyllist. Mat heilbrigðisfulltrúa er að öll umgengni á svæðinu sé nú til fyrirmyndar.

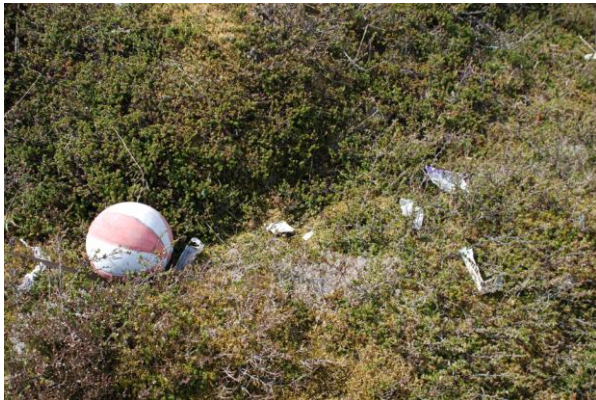
1. Athugasemd um að talsvert beri á foki í nágrenni urðunarsvæðis, gerð krafa um að reglulega sé gengið um svæðið og fokefni tínd upp.
2. Lokið verði við girðingu umhverfis urðunarsvæðið.

Fok í nágrenni urðunarstaðar 24. 5.

Við eftirlit sl. vor bar of mikið á foki, en í tvö síðari skipti eftirlits voru engin sjáanleg merki um fok. Strax var brugðist við athugasemd þar um.

Sveitarstjóri Breiðdalshrepps brást vel við og við eftirlit 14. 6. hafði rusl sem hafði fokið verið hreinsað upp og búið var að girða svæðið.

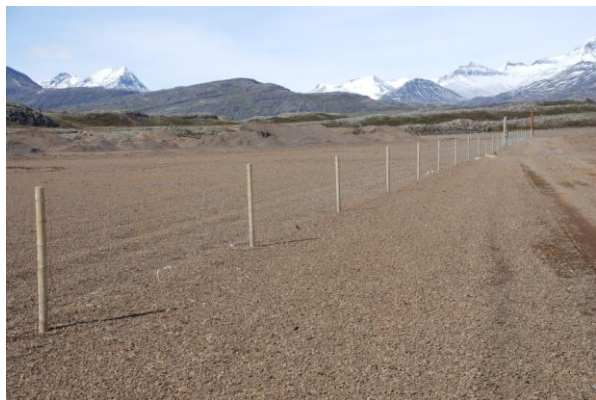
Girðingar voru lagaðar eftir athugasemdir við fyrsta eftirlit og eru nú í góðu lagi, og hlið er læst. Ekki arð vart við fugla á svæðinu, nema í fyrsta eftirliti, þá sáust nokkrir hrafnar.

Girðing frágengin 14. 6.
