Niðurstöður flúoríðs í heyi í Reyðarfirði 2013

6.11.2013

Niðurstöður á styrk flúoríðs í heyi – samanburður 2012 og 2013

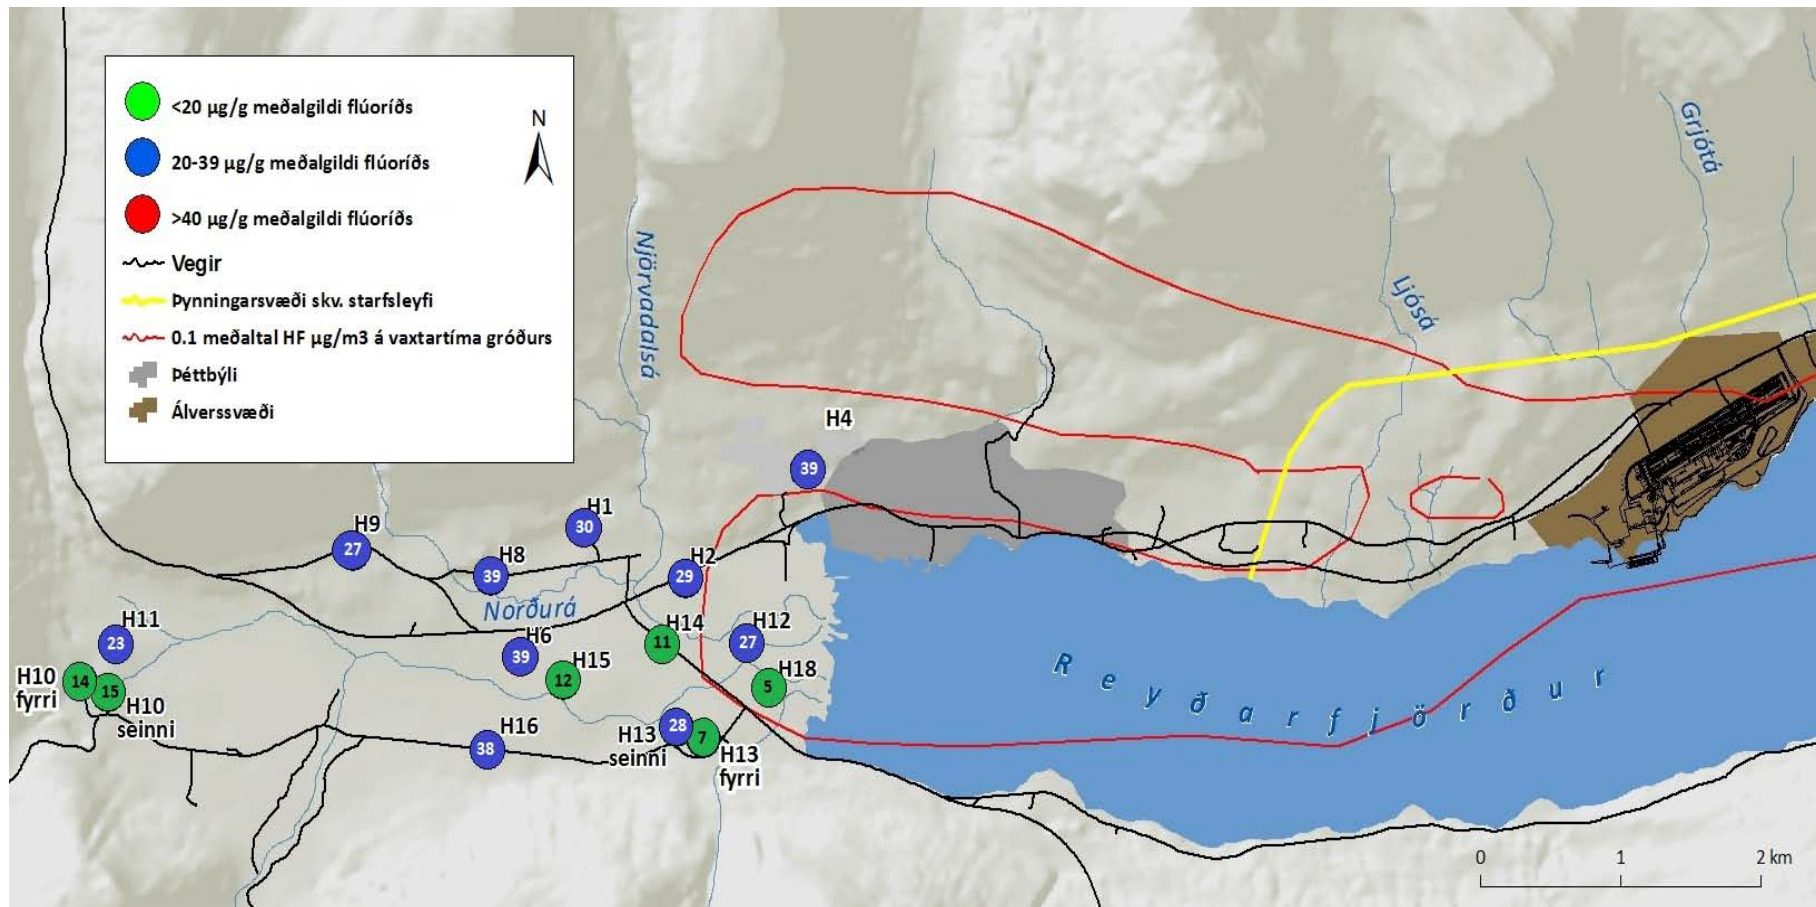
Flúoríð í heyi 2013

Yfirlitsmynd yfir staðsetningu og styrk flúoríðs í heysýnum, tekin byrjun október 2013. Meðaltal allra mælinga er 24,1 $\mu\text{g/g}$.

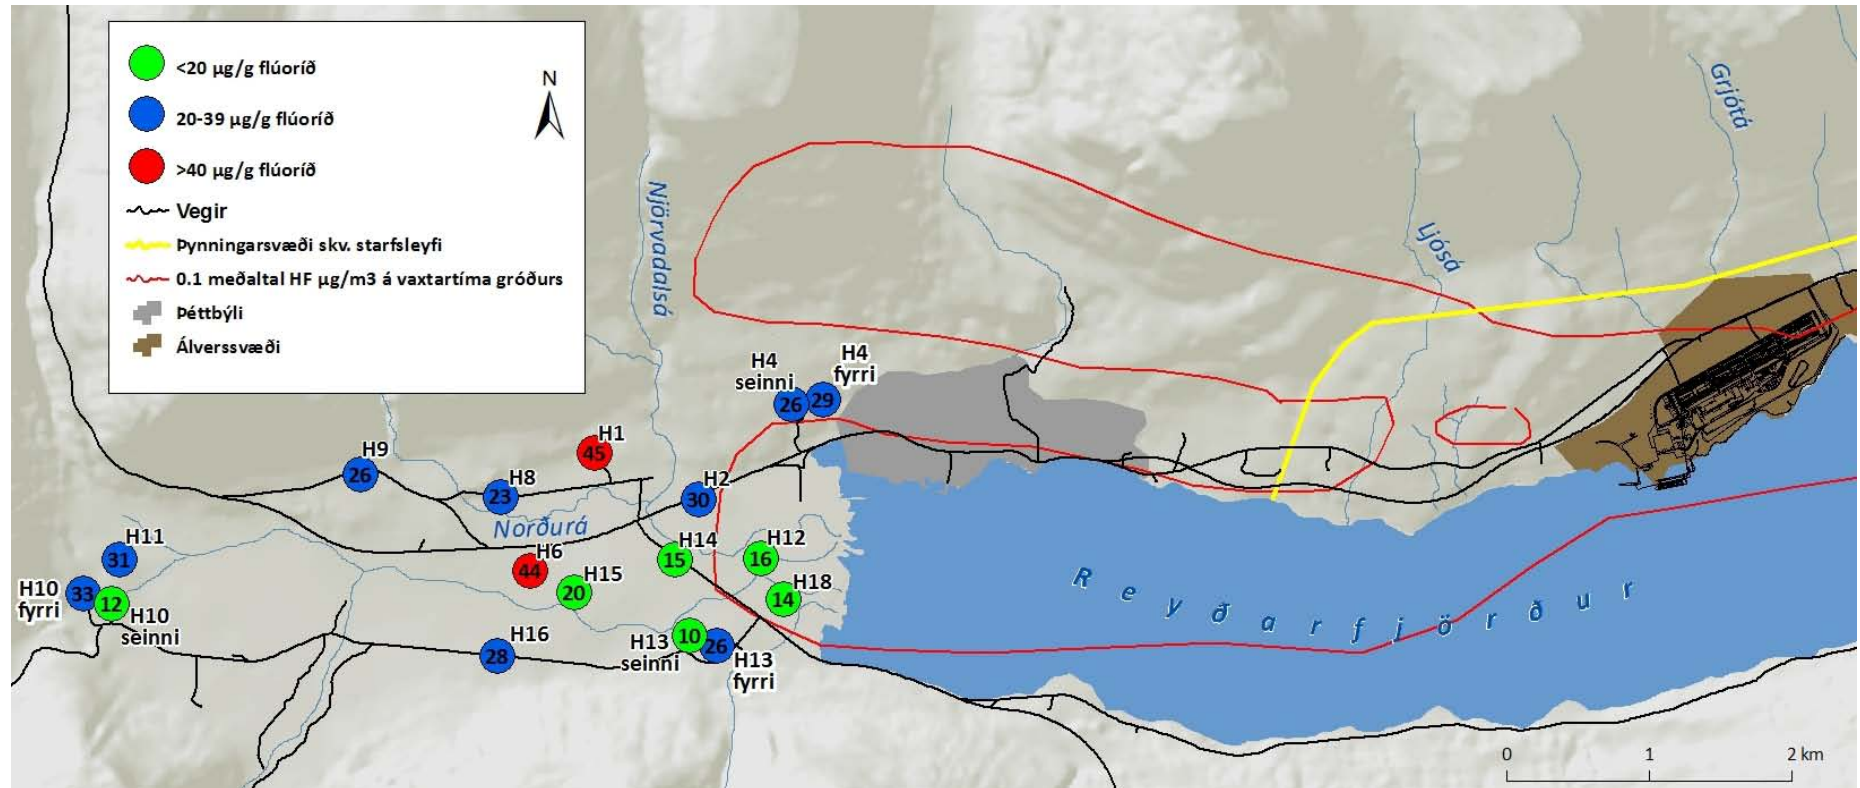
Flúoríð í heyi 2012

Yfirlitsmynd yfir staðsetningu og styrk flúoríðs í heysýnum, tekin í byrjun október 2012. Meðaltal allra mælinga er 25,1 $\mu\text{g/g}$.
