Sorpurðun Vesturlands

Grænt bókhald 2015

Sorpurðun Vesturlands hf.

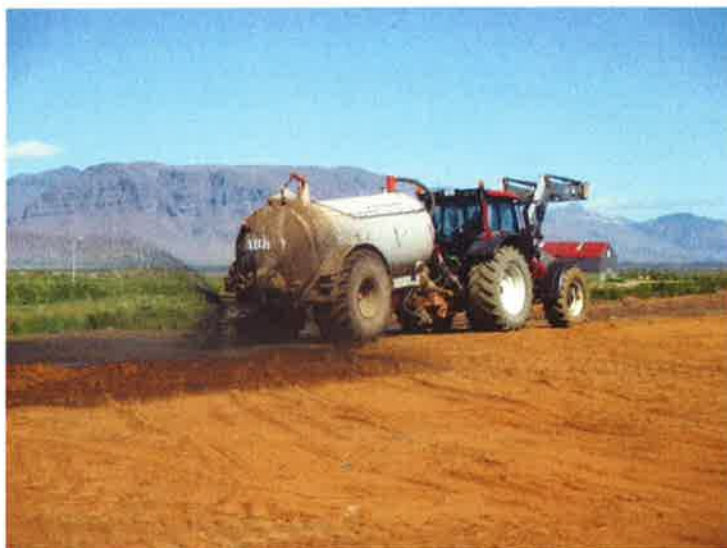
Mynd 2: Unnið að frágangi yfirborðs á urðunarrein nr. 3 á gamla urðunarstaðnum í Fíflholtum (Ljós. Stefán Gíslason 29. júní 2015).

urðunarstaðar á árinu. Keyrt var yfirlagsefni yfir rein nr. 3 í lok júní, alls 6500 m³, og sáð í hana í framhaldinu. Vegna lágs hitastigs og þurrka yfir sumarmánuðina náðu fræin ekki að spíra fyrr en í september. Því munum við ekki sjá árangur sáningar fyrr en sumarið 2016. Stefnt skal að úttekt á þeim tíma.

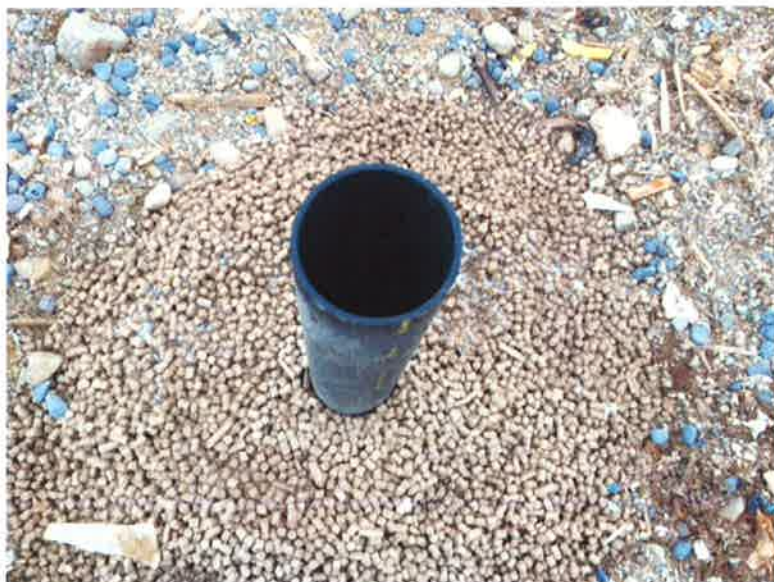
Mynd 3: Gasrör borað þann 30. nóvember 2015 efst í urðunarrein nr. 4. Myndin er tekin 1. desember en þá var ekki búið að ganga frá lokun rörsins (Ljósm. Hrefna B. Jónsd).

Sex mánaða seinkun varð á lagningu gasröra til gasmælinga, en það var fyrsta verkefnið í áætluninni. Í lok nóvembermánaðar komu verktakar frá Ræktunarsambandi Flóa og Skeiða og boruðu þrjár holur og munu gasmælingar hefjast í febrúar 2016. Samkvæmt starfsleyfi skal mæla þrýsting og samsetningu hauggass. Á mynd 3 má sjá eitt röranna sem borað var í nóvemberlok en það er ekki fullfrágengið þegar myndin er tekin þann 1. des.

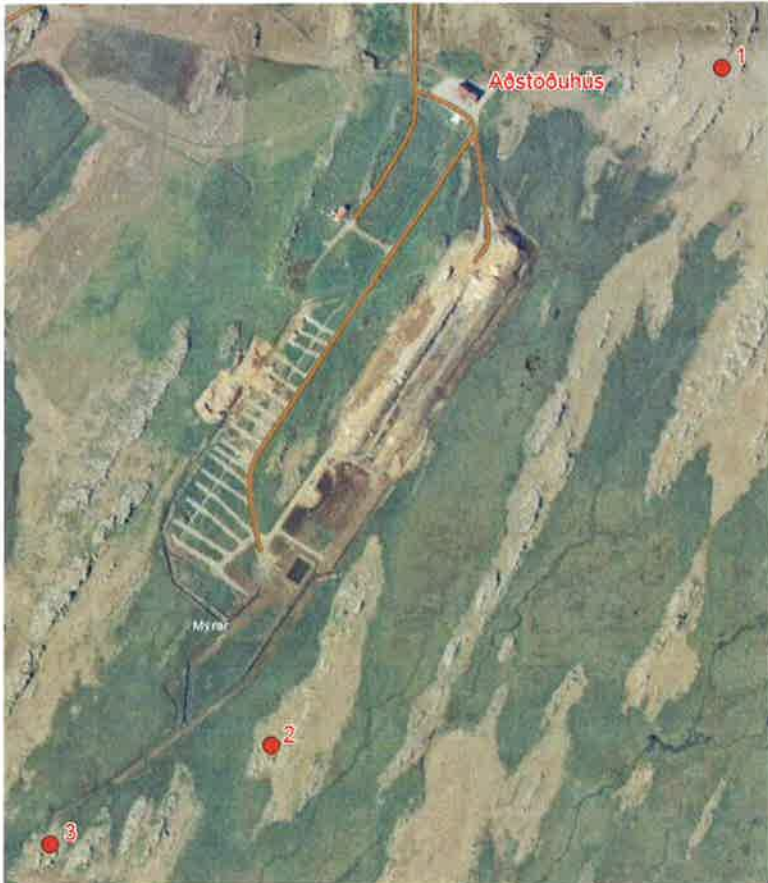
Mynd 4: Staðsetning á grunnvatnsborholum í Fíflholtum.

að ná sýnum en djúpt er niður á grunnvatn á þessum stöðum. Grunnvatnsstaða í þessum holum er jafnframt mæld tvisvar á ári í samræmi við ákvæði starfsleyfis. Staðsetning holanna (nr. 1-3) er sýnd í grófum dráttum á mynd 4. Myndin er byggð á gamalli loftmynd sem sýnir aðeins eldri urðunarstaðinn sem nú hefur verið lokað. Nýi urðunarstaðurinn liggur austan (hægra megin) við þann eldri og útrásarskurður frá honum opnast út í mýrina austan (hægra megin) við klapparholtið sem borhola nr. 2 er staðsett í (sjá mynd 4).

Frá og með haustinu 2015 hefur grunnvatnsstaða verið mæld í þremur borholum ofan og neðan við urðunarstaðinn (sjá mynd 4) og verður grunnvatnsstaða í þessum holum framvegis mæld tvisvar á ári í samræmi við ákvæði starfsleyfis. Tafla 4 sýnir grunnvatnsstöðu í borholunum.

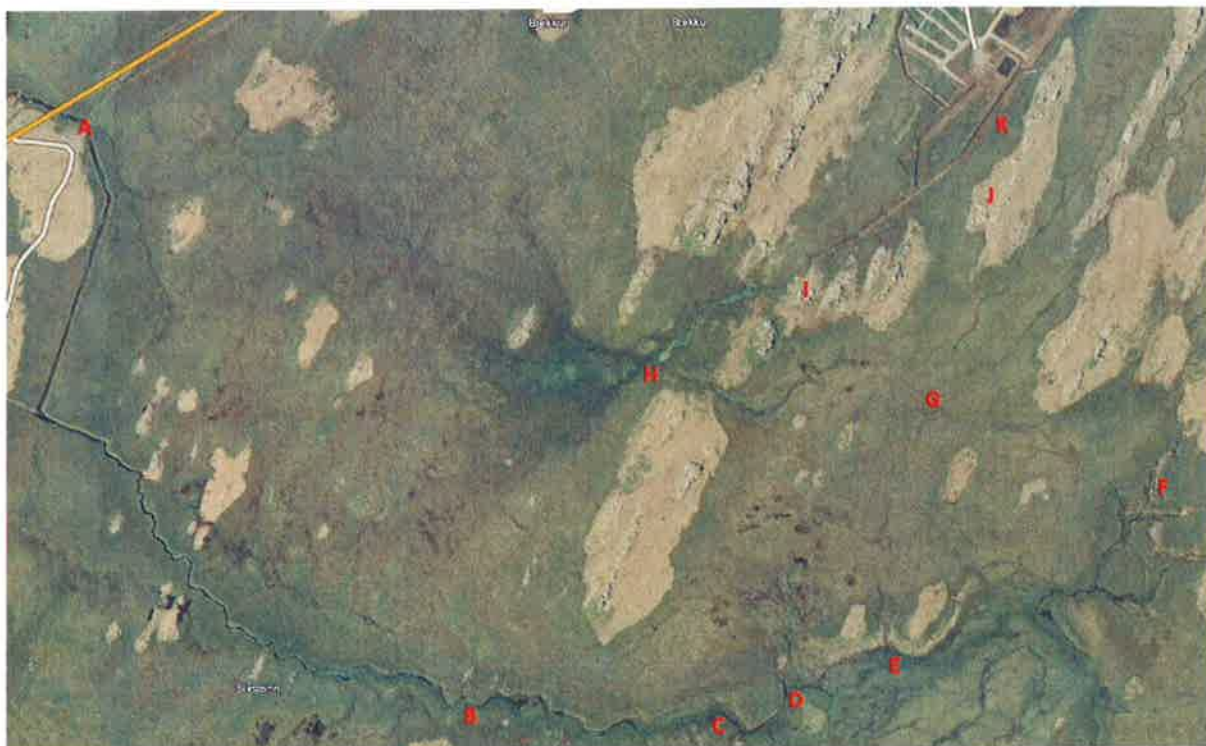
Mynd 5: Loftmynd af mýrinni sunnan og suðvestan við urðunarstaðinn í Fíflholtum. Bókstafurinn „K“ merkir hlið á girðingu, „J“ táknar efri grunnvatnsborholuna og „I“ þá neðri. Norðlækur er neðst á myndinni (merktur með A, B, C, D, E og F, talið neðan frá). (Byggt á loftmynd af ja.is).

Auk þess sem að framan greinir eru reglulega tekin sýni á tveimur stöðum í Norðlæk í samræmi við ákvæði starfsleyfis. Staðsetning sýnatökustaðanna er sýnd á mynd 5. Efri sýnatökustaðurinn er ofan við innrennsli fráveituvatns, nánar tiltekið á stað N64°40,931' - V22°09,319' (merktur „C“ á mynd 5) en þar voru sýni einnig tekin í tíð eldri urðunarstaðarins. Staðurinn er auðkenndur með „vegstíku“. Neðri staðurinn á skv. starfsleyfi að vera „innan við 5 m frá innrennsli sigvatns“. Ekki er auðvelt að staðsetja innrennsli sigvatns nákvæmlega, en sýni hafa verið tekin við leifar af girðingu sem þarna er, nánar tiltekið á stað N64°40,929' - V22°09,786' (merktur „B“ á mynd 5). Í tíð eldri urðunarstaðarins voru sýni tekin úr farvegi Norðlækjar rétt neðan við þjóðveginn að Ökrum, u.þ.b. 2,2 km frá vegamótum við Snæfellsnesveg (þjóðveg nr. 54).

Á mynd 5 sést einnig staðsetning á borholum 2 og 3 (sbr. mynd 4). Hér eru þær merktar með „J“ og „I“.

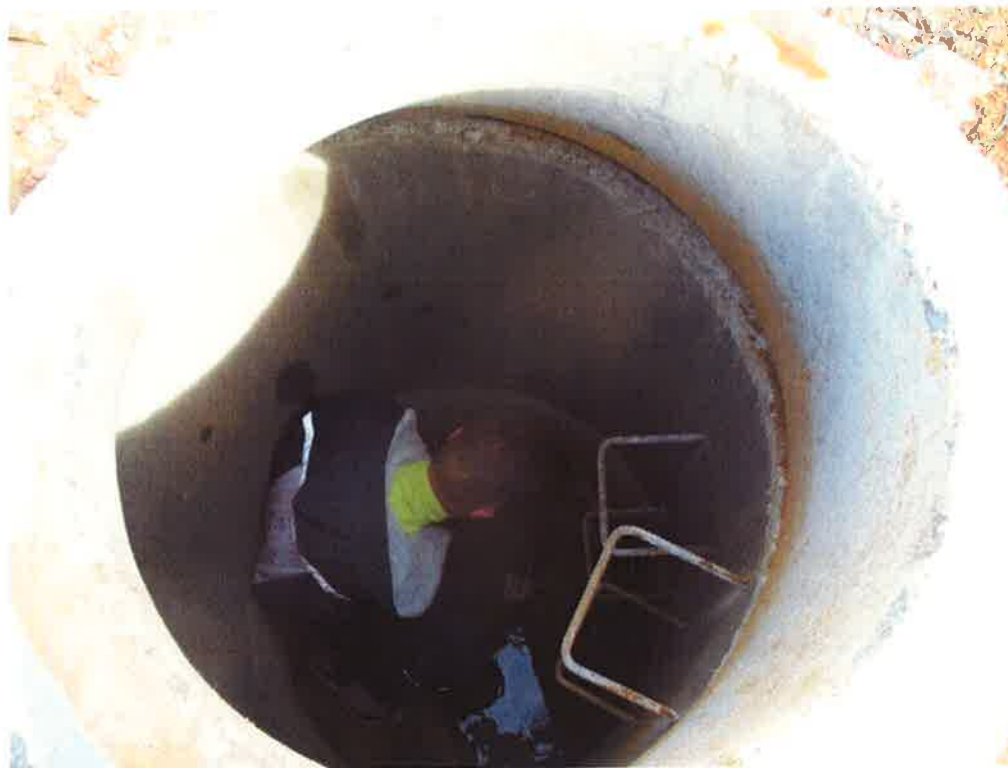
Mynd 6: Sýnataka úr brunni neðst í urðunarreininni í Fíflholtum 2. júní 2015 (Ljóssm. Birgitta Stefánsdóttir).

Við sýnatöku úr brunni neðst í urðunarreininni sást að talsvert rennsli var inn í brunninn úr hliðargrein sem tengir saman eldra og nýrra urðunarsvæðið. Þessi grein á að vera þurr, þar sem hreinsikerfi urðunarstaðanna eiga að vera aðskilin. Vatnið í greininni var tært að sjá. Tilvist þess byggist líklega á hárrí vatnsstöðu í eldri urðunarreinum (reinum 1-3) vegna óvenjumikillar úrkomu. Við slíkar aðstæður er hugsanlegt að vatn frá reinunum nái að renna yfir þröskuld sem er í lagnakerfinu á milli urðunarstaðanna. Þetta þarf þá að lagfæra með því að loka lögninni alfarið.

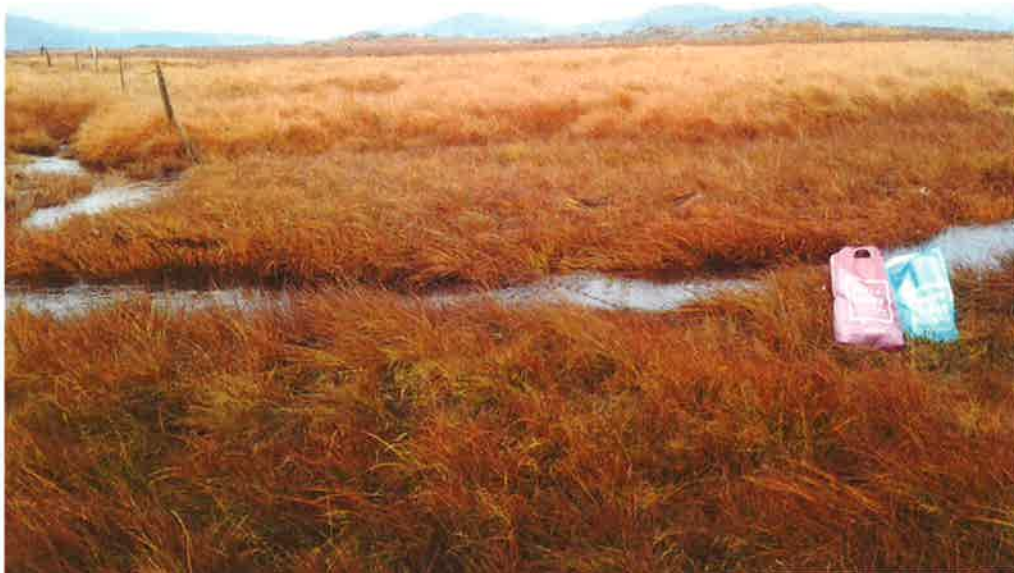
Mynd 7: Við neðri sýnatökustaðinn við Norðlæk 19. október 2015. Plastpokarnir eru ekki rusl, heldur voru þeir notaðir undir sýnatökuilát (Ljósm. S.G.).

Norðlækur var barmafullur af vatni þennan dag og mýrin umhverfis hann nánast á floti. Tekin voru sýni til greiningar á sömu stöðum og í júní, auk jarðvegssýna úr lækjarseti sem tekin skulu fjórða hvert ár. Erfitt var að ná sýnum úr seti vegna mikils vatnselgs. Plastrusl sást á víð og dreif meðfram Norðlæk, en þó hafði greinilega verið gerð gangskör að því að hreinsa svæðið.
