# GRUNNÁSTAND SVÆÐIS

## Malbikstöðin Koparsléttu 6-8

Mars 2020

VSÓ Ráðgjöf  
Borgartúni 20, 105 Reykjavík

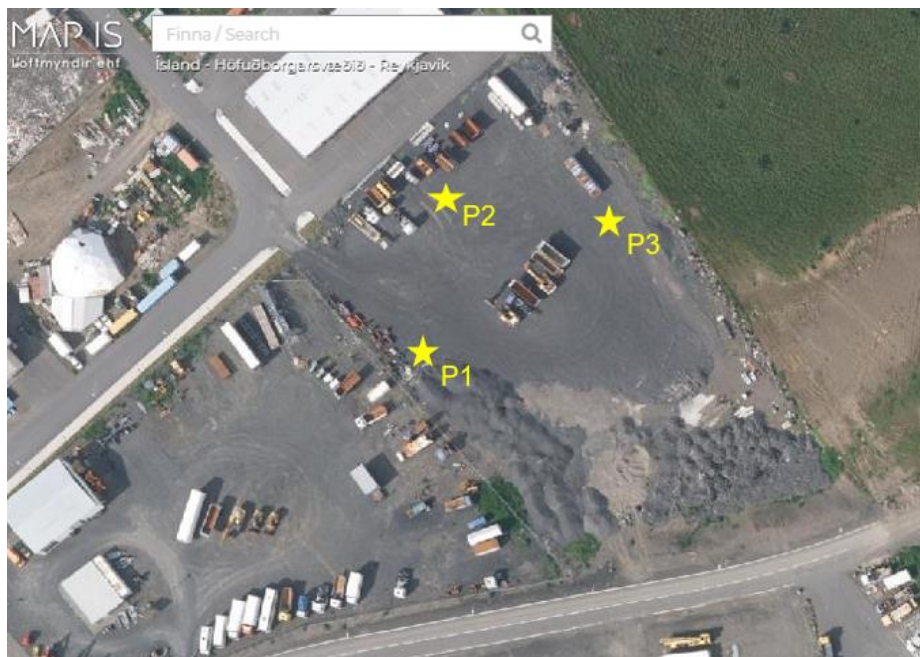
Mynd 5 Sýnatökustaðir febrúar 2020. Loftmynd er frá árinu 2019 af map.is.

Sýnatökustaðir voru valdir með tilliti til fyrri notkunar lóðarinnar og staðsettir þar sem tæki og vélar hafa verið geymd á lóðinni, samkvæmt loftmyndum. Sýni voru tekin á stöðum þar sem byggingar munu ekki rísa og valdir sýnatökustaðir milli svæðis þar sem veggur mun rísa umhverfis lóðina og áætlaðar byggingar (Mynd 5). Tafla 1 gefur yfirlit yfir sýnatökur; dýpt sýnatöku, lýsingu á jarðvegsprufum og myndir af sýnatökustað. Holur voru teknar niður á um það bil 1 m dýpi, eða eins langt og grafan komst. Tekin voru blandsýni af dýpt holunnar.

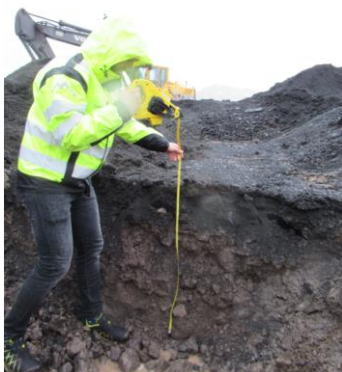
Staður	Aðferð	Dýpi holu [m]	Dýpt sýnatöku [m]	Lýsing á jarðvegi	Mynd af gryfju
P1	Grafið	1,1 m	0-1 m	Ljós, grófur malarjarðvegur með dökku, finna malarefni efst

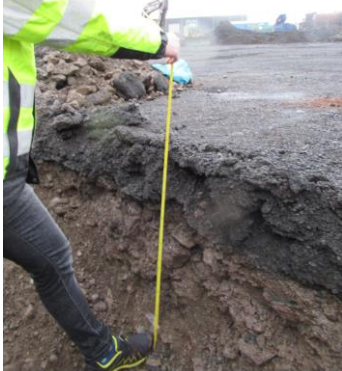
P2	Grafið	0,9 m	0-0,9 m	Ljós, grófur malarjarðvegur með dökku, finna malarefni efst

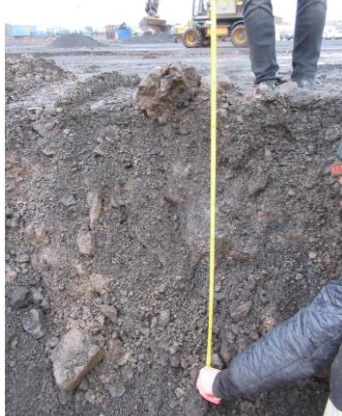
P3	Grafið	0,85 m	0-0,85 m	Ljós, grófur malarjarðvegur með dökku, finna malarefni efst
