Sæsilfur h/f

Mjóafirði

Grænt bókhald

Ársskýrsla

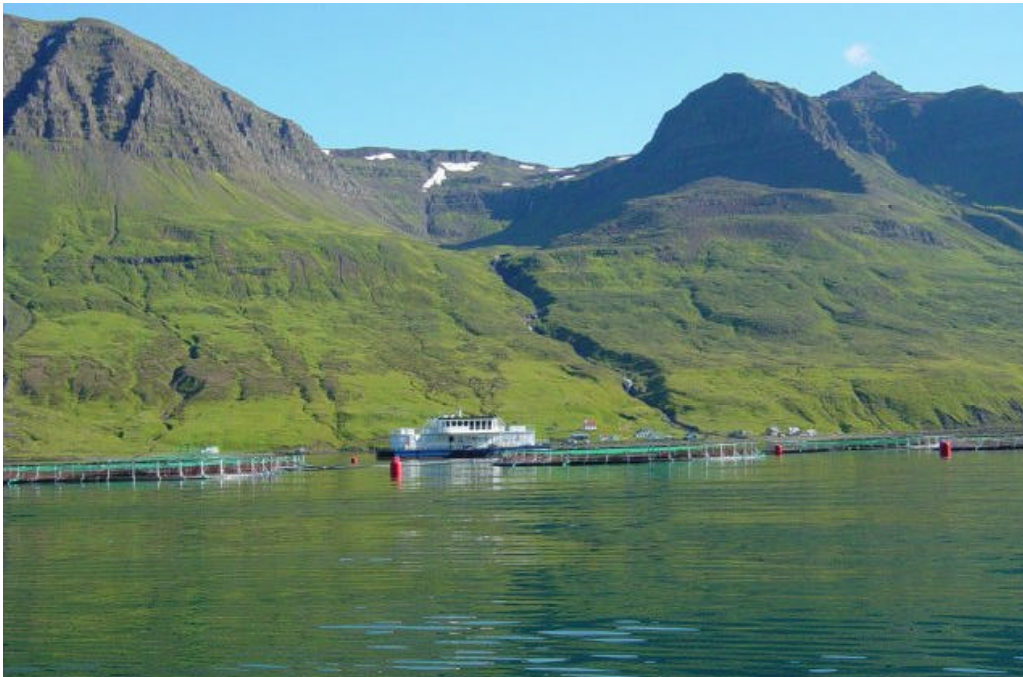
Mynd 2. Staðsetningin Reykir í Mjóafirði.
