4. febrúar 2021

## Vöktunaráætlun fyrir eldisstöð Laxa fiskeldis við Laxabraut 9 – 11 í Þorlákshöfn.

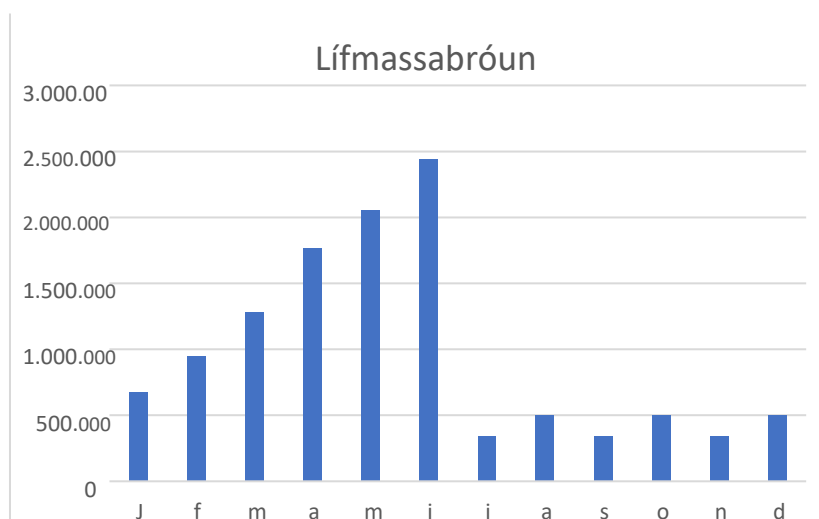
Mynd 1. Dæmi um þróun lífmassa í eldisstöð Laxa við Laxabraut eftir mánuðum (Soffía Karen Magnúsdóttir og Einar Örn Gunnarsson 2020).

Í stöðinni fer fram eldi á laxaseiðum (*Salmo salar*) en stöðin býður jafnframt uppá möguleika að ala lax í slátursærð. Lífmassi í stöðinni getur orðið allt að 2500 tonn (Mynd 1).

Tafla 1: Reiknaður meðalstyrkur af nitri (N), fosfór (P) og kolefni (C) í frárennsli frá eldisstöð Laxa við Laxabraut, m.v. dæmi um lífmassaþróun sem sýnd er á mynd 1 (Soffía Karen Magnúsdóttir og Einar Örn Gunnarsson 2020).

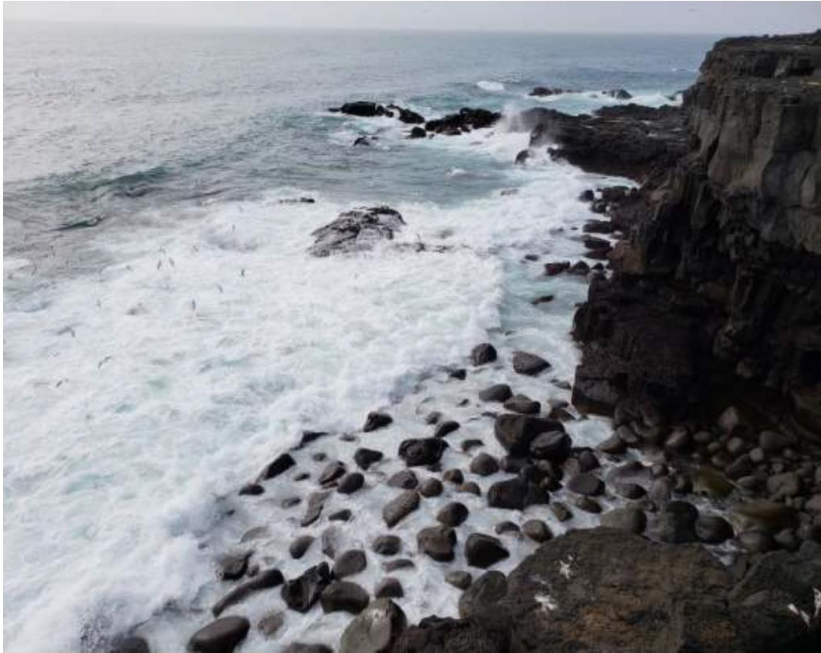
Mynd 2. Hnullungafjara við eldisstöð Laxa fiskeldis (Þorleifur Eiríksson og Guðmundur Víðir Helgason 2019)

Mikið brim er við stöndina og því hverfandi líkur á að lífrænar leifar safnist upp í fjörunni (mynd 2). Brimið er svo mikið að öldu gætir á talsverðu dýpi og því geta lífrænar leifar ekki heldur safnast neðan fjöru (Þorleifur Eiríksson og Guðmundur Víðir Helgason 2019).

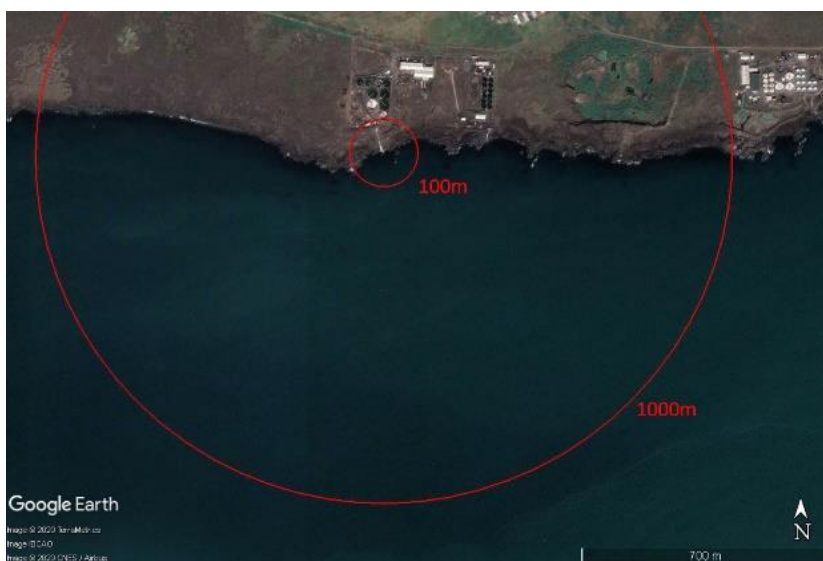
Mynd 4. Línur sem sýna 100 m og 1000 m fjarlægð frá útfalli fráveitu.

Miðað við staðal (ISO 12878) á vöktun í vatnsfasa út frá kvíaeldi, eru tekin sýni á svokölluðu fjarsvæði, sem er 100 m frá kvíum og á viðmiðunarsvæði sem er 1000 m frá (mynd 4). Í þessu tilfalli er eðlilegt að miða við útrás. Einnig væri eðlilegt að fylgjast með magni efna í frárennisskurðinum.

Sýnataka er á þremur stöðvum: Í fráveituskurðinum, 100 m frá útfalli og 1000 m frá útfalli til viðmiðunar.
