EFTIRLITSSKÝRSLA

Dagsetning 23.9.2011
Fyrirtæki Sorpurðunarsvæði
Hornafjarðar á Mel í landi Fjarðar í
Lóni, 781 Hornafjörður í Lóni
Heimilisfang starfsleyfishafa:
Hafnarbraut 27, 780 Höfn
Kennitala 590169-4639
Isat nr.
Starfsemi Sorpurðurn

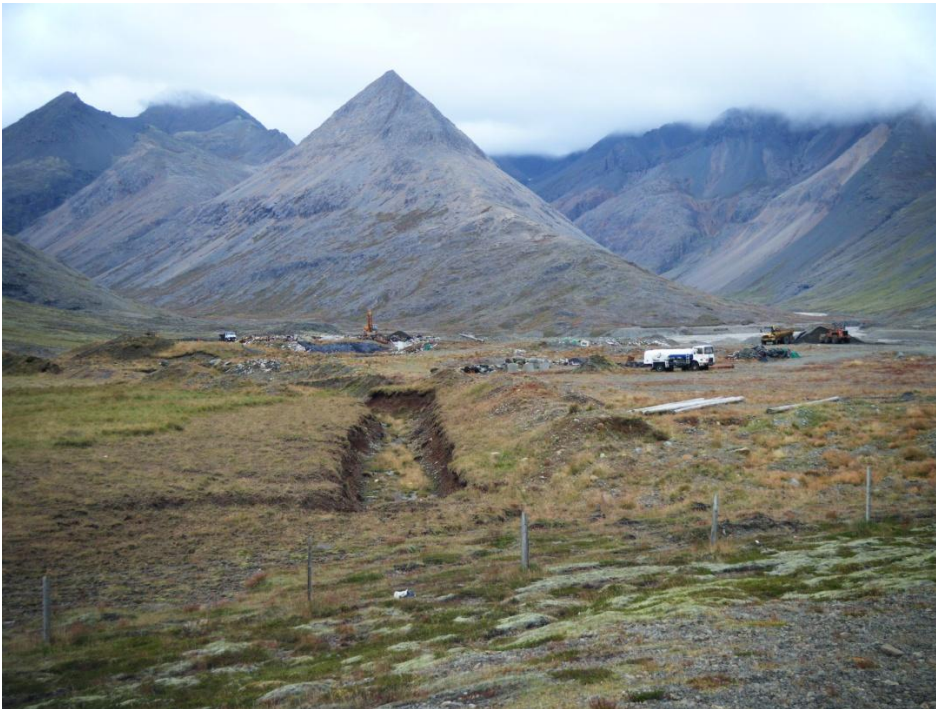
Fokefni.

Laust efni er sýnilegt ofanjarðar en að mestu er það innan girðingar urðunarsvæðis.

Úrgangur hefur borist út fyrir urðunarreinar og út

fyrir svæðið, en ekki í miklu magni. Hvort tveggja þarf að hreinsa upp reglulega, a.m.k. að vori og í lok sumars

Nauðsynlegt er að þekja úrgang betur til að tryggja að ekki fjúki af svæðinu og til að svæðið sjálft sé snyrtilegra.

Allur lífrænn úrgangur þarf að fara í gryfjur sem samdægurs eru þaktar með netum.
