GRUNNÁSTAND SVÆÐIS

Eldsneytisbirgðastöðin á Keflavíkurflugvelli EBK ehf.

Júlí 2020

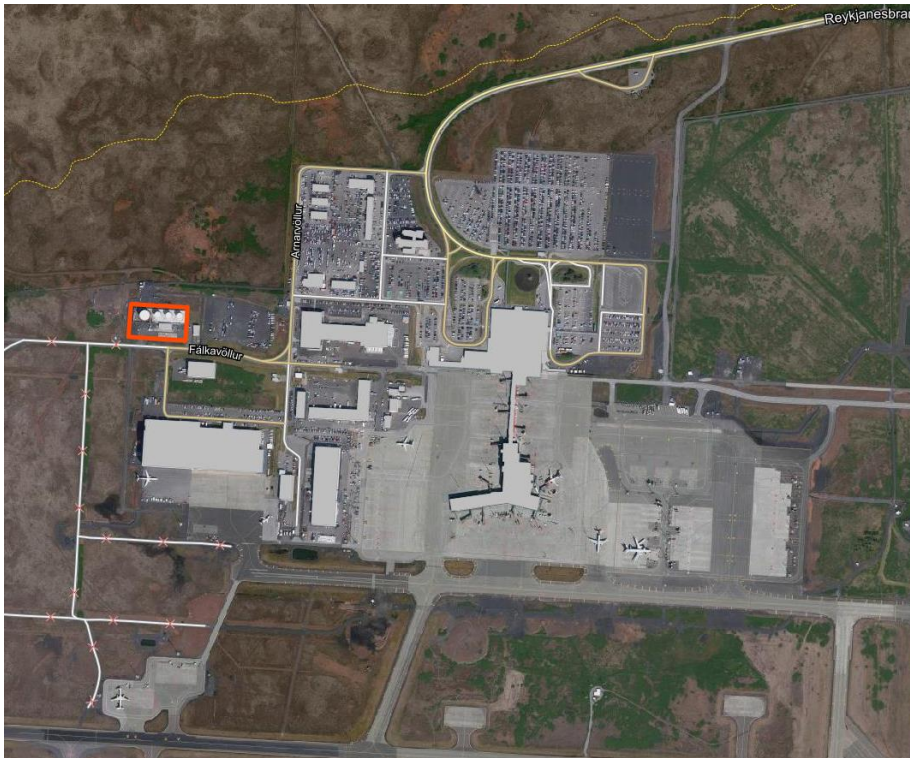
Mynd 1: Staðsetning lóðar Eldsneytisbirgðastöðvarinnar á Keflavíkurlugvelli EBK ehf., mynd tekin 2019 (mynd: map.is).

Eldsneytisbirgðastöðin á Keflavíkurlugvelli, EBK ehf. er staðsett á lóð vestan við flugstöð Leifs Eiríkssonar, eins og sjá má á mynd 1. EBK hefur verið með eldsneytistanka á þessum stað frá árinu 1987 sem geyma þotueldsneyti. Í dag má geyma allt að 2.697 tonn en óskað er eftir stækkun í starfsleyfi um 3.105 tonn, samtals 5.801 tonn. Ekki er um að ræða aðra starfsemi á lóðinni og engin framleiðsla, notkun eða losun efna fer þar fram.

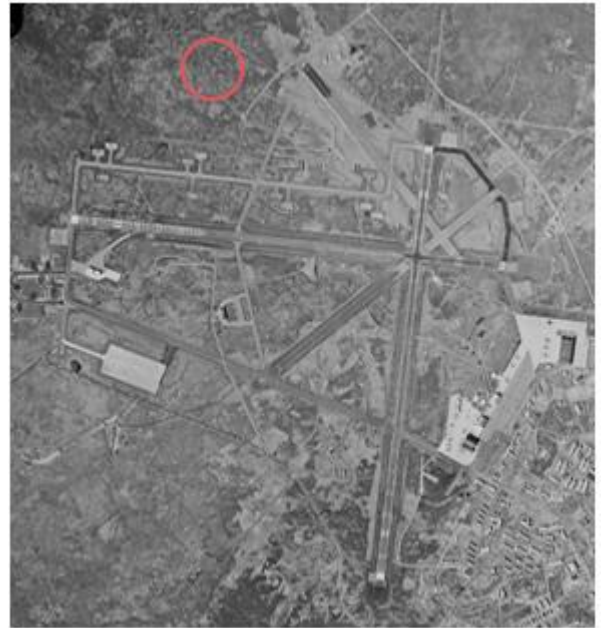
Mynd 3: Loftmynd af Keflavíkurlugvelli frá 1982
(mynd: Ljósmyndasafn Landmælinga).

Af loftmyndum má sjá að lítil umsvif virðast hafa verið á lóðinni áður en byggt var á henni, sjá myndir 2 og 3. Greina má akstursleiðir um svæðið en engar byggingar eða jarðrask. Á mynd 4 sést að lítil sem engin breyting hefur verið á lóðinni frá árinu 1996.

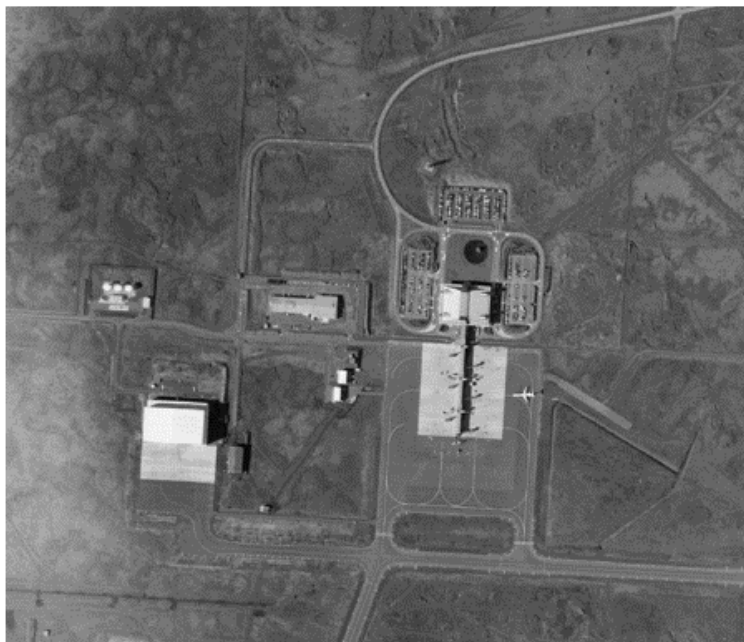
Mynd 4: Loftmynd frá 1996 (mynd: map.is).
