Vegagerðin.
Borgartúni 5-7.
105 Reykjavík..**Málefni; Þykktarmæling á Biktanki Vegagerðarinnar á Sauðarkróki.**

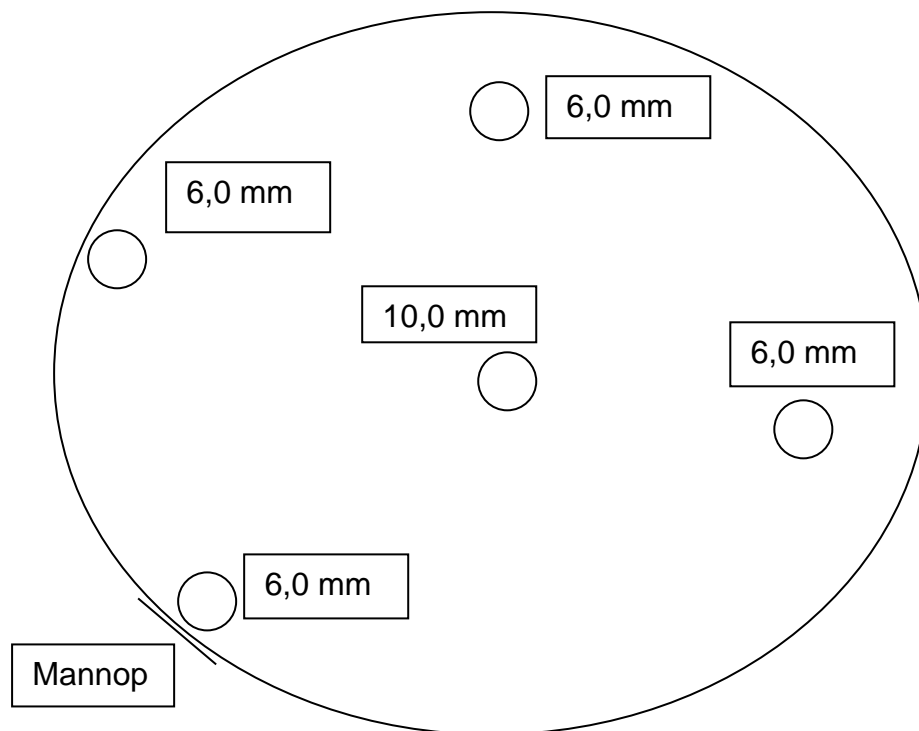
Þann 25. nóvember 2022 þykktarmældi Tryggvi Pétursson Biktank hjá Vegagerðinni Sauðarkróki nr. 242472. Búið var að tæma tankinn og hreinsa 5 punkta í botni tankisins sem voru mældir. Mælirinn T-gage frá Sonatest var stilltur fyrir mælingu á 4, 6 og 8 mm og einnig athugaður eftir mælingu. Þykktarmæling fór fram á einum stað á vegg og fimm stöðum í botni tanks. Í botni var búið að hreinsa vel og voru nokkrar mælingar teknar á hverjum stað á svona 10-15 cm þvermáli. Mynd 1 er af botni tankinum.

Mynd 1 af tankgólfi þar sem var mælt.

Lítil tæring í botni. Mældir voru 5-8 staðir í botni og mældist botninn 5,9-6,0 mm, óvissa í mællingu er +/- 0,1 mm. Ein mæling var tekin á belg 5,8 mm.

Engin sýnileg tæring á botni eða belg.

Mælingar sýndu litla tæringu í botni. Nokkrar mælingar voru teknar á hverjum stað í botni til að reyna finna út hvort einhver tæringar blettir kæmu fram. Allar mælingar voru vel innan marka og samhljóma.
